DEKRA-Nr: 0357 / 038576 / 2026 / B085854000964 vom 02.11.2026

Vermarktungsbericht

Auftraggeber	ALD AutoLeasing D GmbH Flotte, Nedderfeld 95, 22529 Hamburg
Besichtigung	22.09.2026

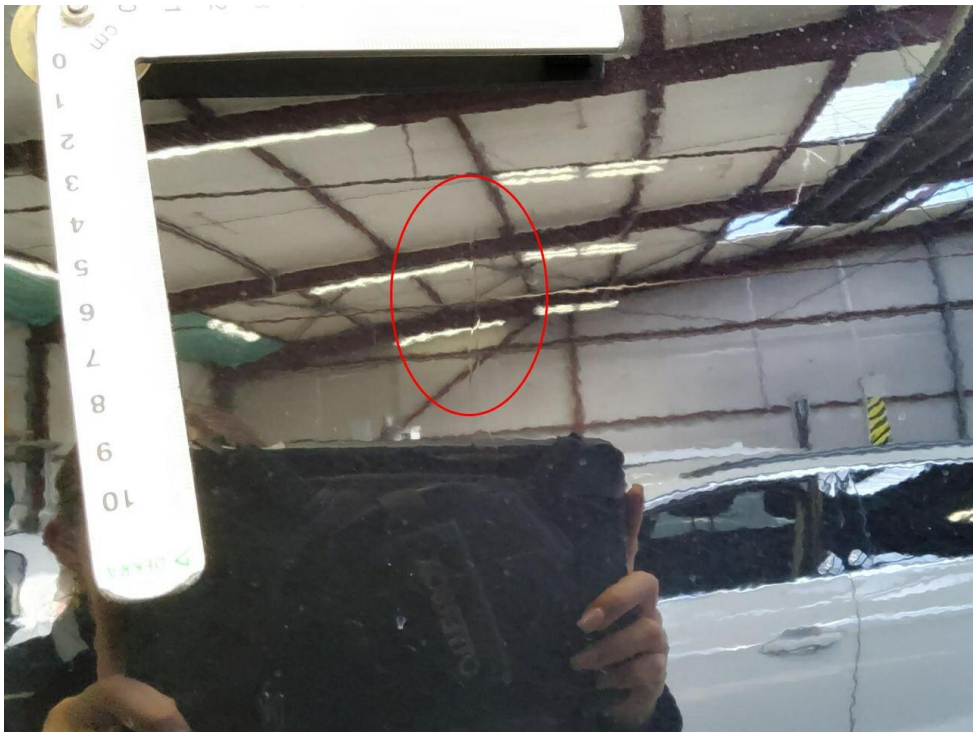
Bild 11 : Tür vorne links Lackierung, Umweltschaden, lackieren mit Lackaufbau

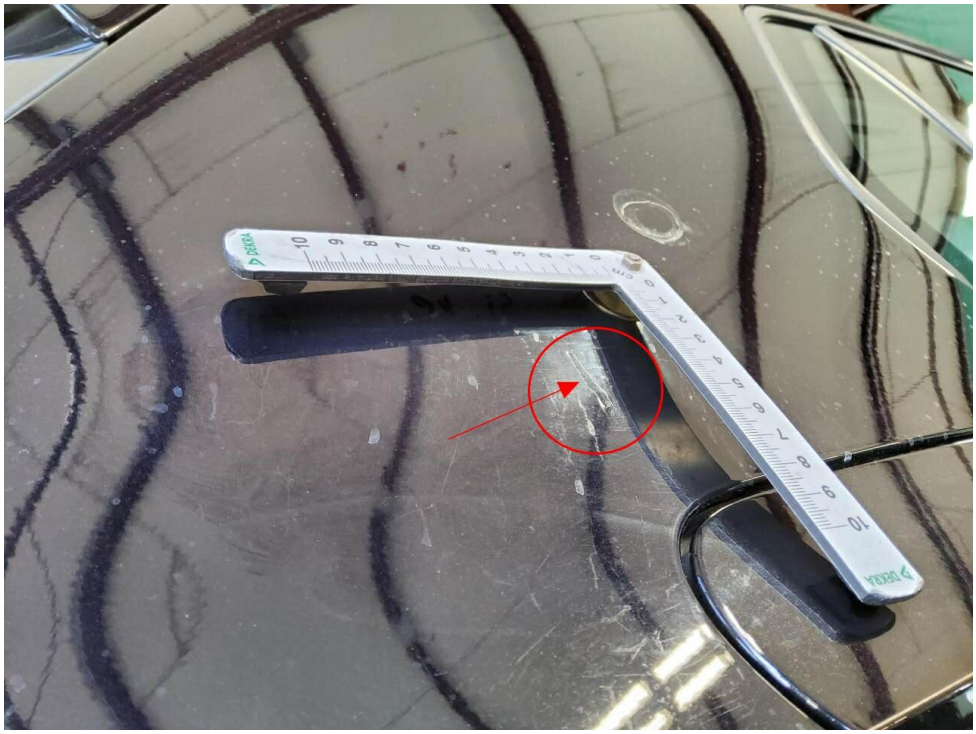
Lackaufbau (Bild 23, 24)
8. Motorhaube Lackierung, Steinschläge >6Stück/dm², lackieren mit Lackaufbau (Bild 21, 22)
9. Stoßfänger vorne Lackierung, verschrammt,Steinschläge>6dm ², lackieren (Bild 19, 20)
10. Seitenteil hinten rechts Lackierung, Umweltschaden und verschrammt , lackieren mit Lackaufbau (Bild 17, 18)
11. Stoßfänger hinten Lackierung, Umweltschaden, lackieren mit Lackaufbau (Bild 14, 15, 16)
12. Tür hinten links Lackierung, Umweltschaden, lackieren mit Lackaufbau (Bild 12, 13)
13. Tür vorne links Lackierung, Umweltschaden, lackieren mit Lackaufbau (Bild 11)
14. Seitenteil hinten links, eingedellt, Umweltschaden , lackieren mit Lackaufbau (Bild 9, 10)
15. Lackvorbereitung

Bild 17 : Seitenteil hinten rechts Lackierung, Umweltschaden und verschrammt , lackieren mit Lackaufbau

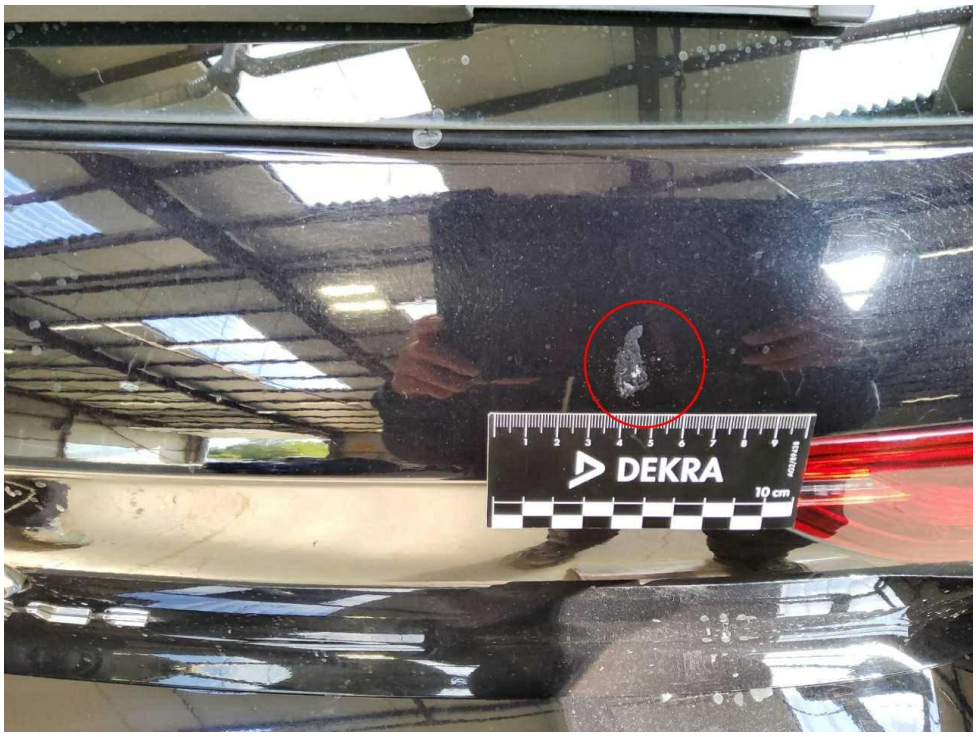
Bild 23 : Heckdeckel Lackierung, Umweltschaden, lackieren mit Lackaufbau

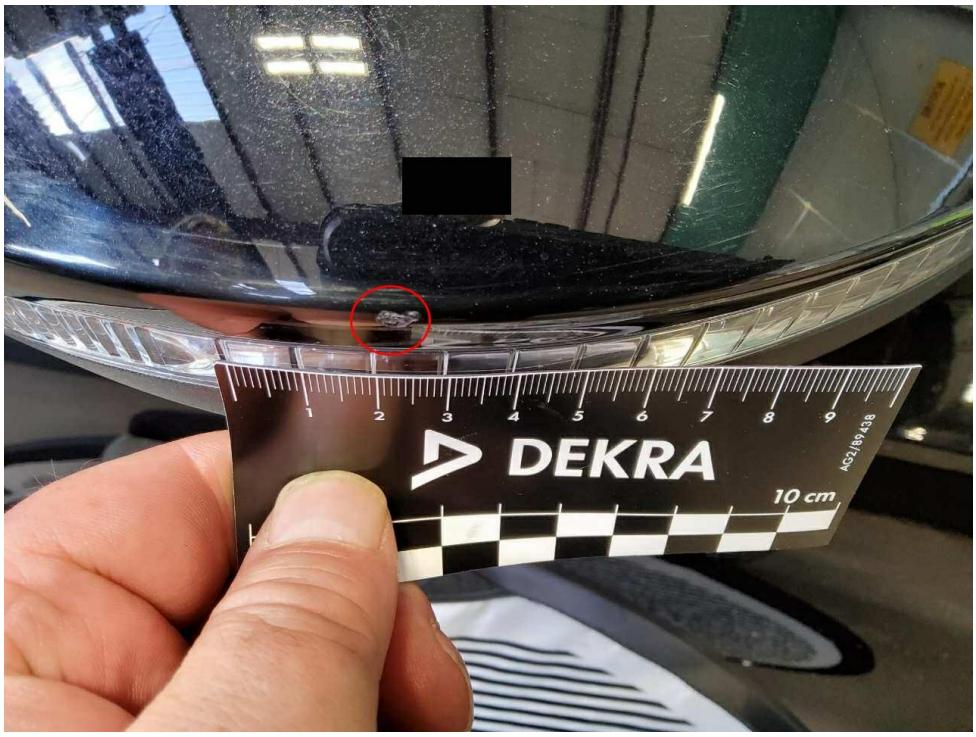
Frontscheibe Steinschläge, (Bild 32)
Außenspiegel rechts Lackierung, zerkratzt, Gebrauchsspur (Bild 26)
Außenspiegel links Lackierung, zerkratzt, Gebrauchsspur (Bild 25)

Bild 25 : Außenspiegel links Lackierung, zerkratzt, Gebrauchsspur

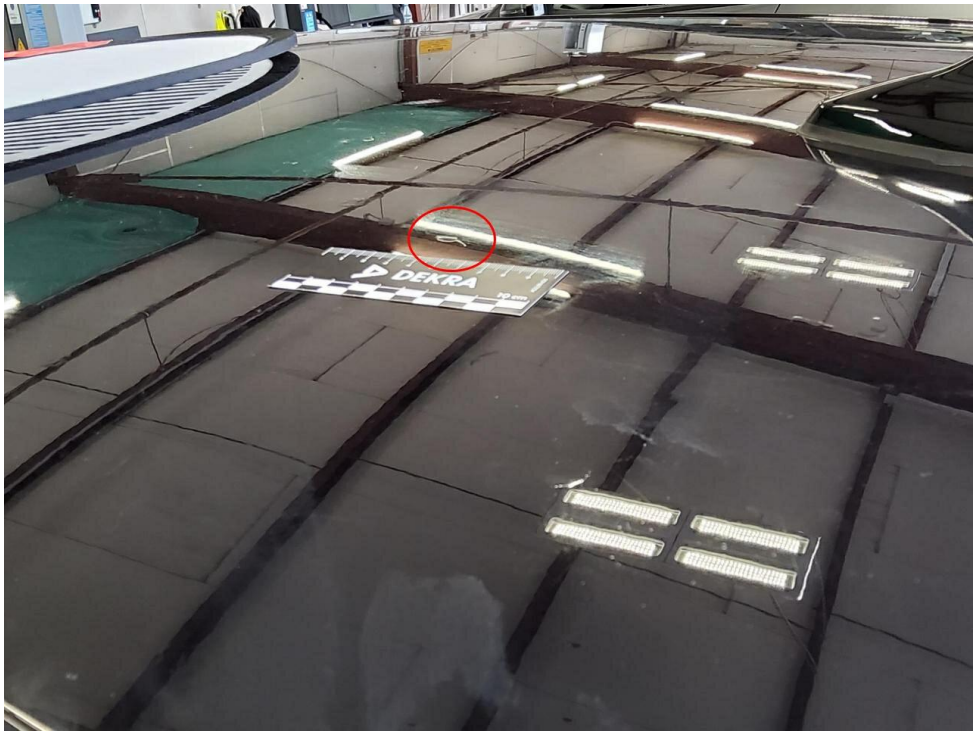
Bild 28 : Dach, eingedellt und Umweltschaden , instandsetzen und lackieren mit Lackaufbau

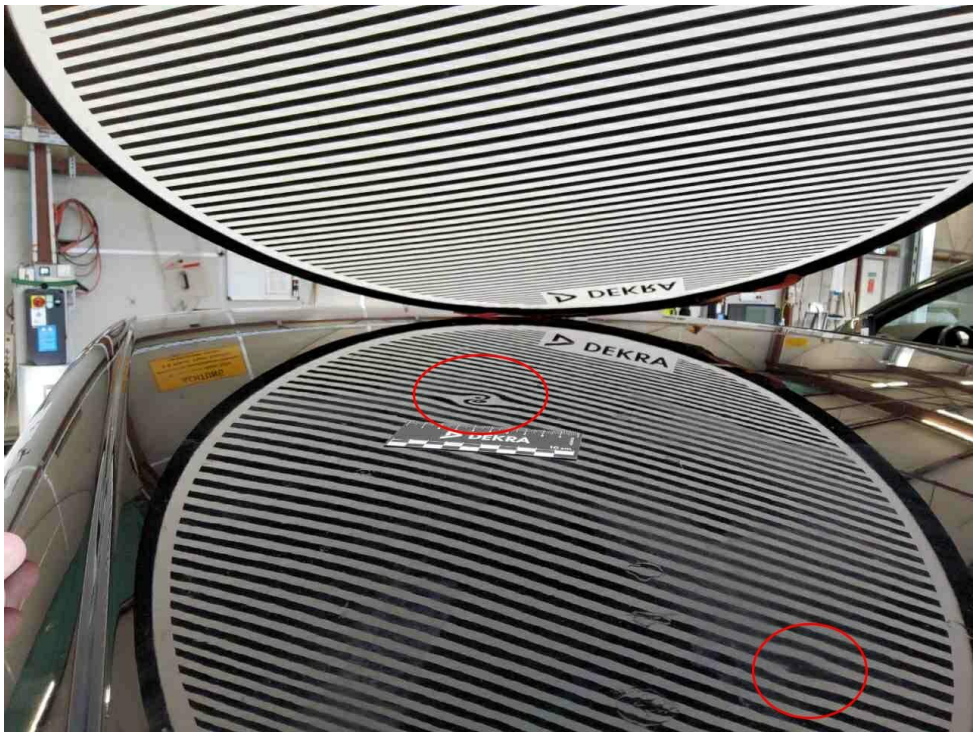
Bild 29 : Dach, eingedellt und Umweltschaden , instandsetzen und lackieren mit Lackaufbau

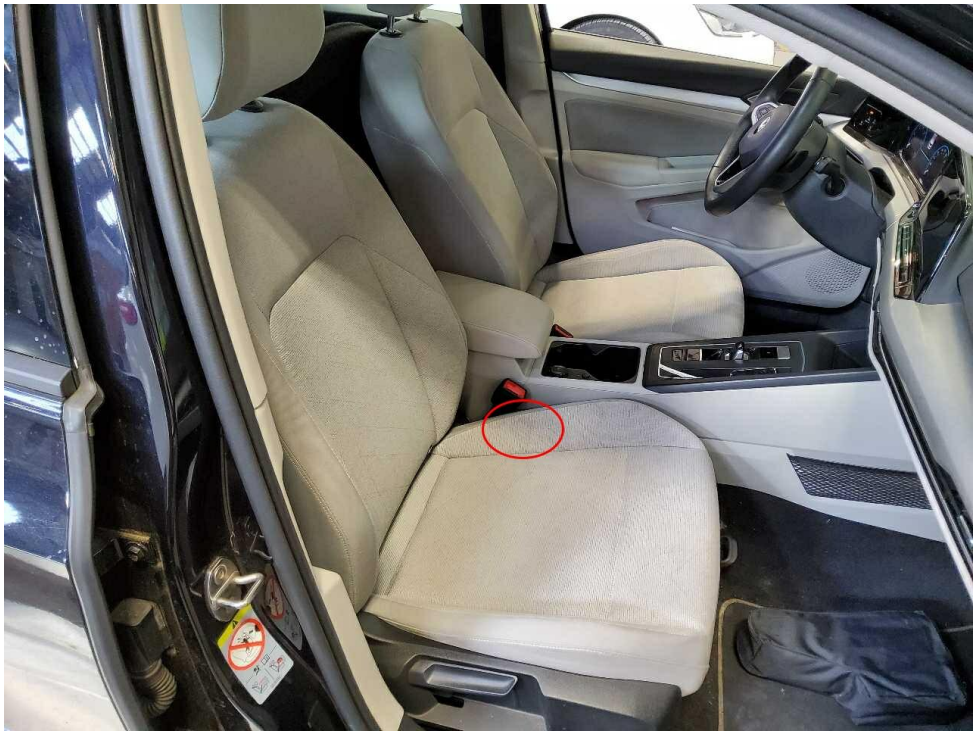
1. Tire Fit, abgelaufen, erneuern (Bild 33)
2. Beide Sitzbezüge vorne, leicht verschmutzt, reinigen (Bild 34, 35)
3. Einstieg hinten rechts, verschrammt, smart repair (Bild 36)
4. Fahrzeug startet nicht, gemäß KVA Verdacht auf Motorsteuergerät defekt, Preis nicht verfügbar, prüfen und Befund festlegen, Schadenerweiterung möglich
5. Dach, eingedellt und Umweltschaden , instandsetzen und lackieren mit Lackaufbau (Bild 28, 29, 30, 31)
6. Dachrahmen links Lackierung, Umweltschaden, smart repair (Bild 27)
7. Heckdeckel Lackierung, Umweltschaden, lackieren mit

Bild 34 : Beide Sitzbezüge vorne, leicht verschmutzt
