Fahrzeug:	**HYUNDAI Kona ELEKTRO 100kW Sports Utility Vehicle5-türig 0 ccm 136 PS / 100 KW Elektrisch Automatik**

Bewertungsgutachten / Rechendaten

Kennzeichen **HX R6999E** **FIN** **TMAK281HFPJ067845**

Bewertungsgutachten

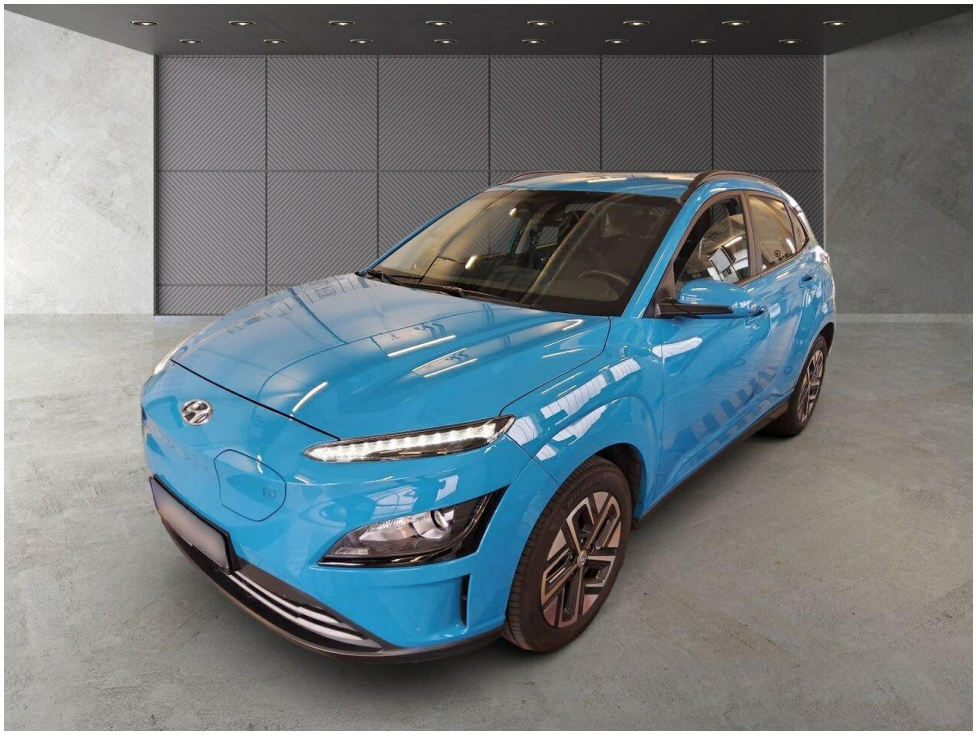
Bild 1 : Diagonal von vorne

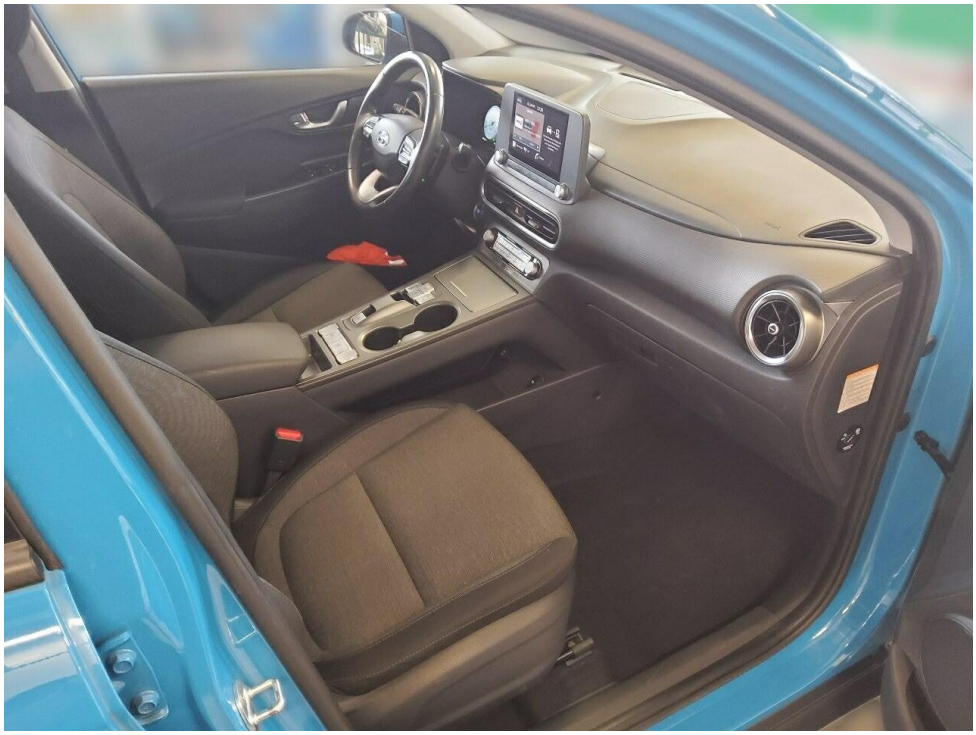
Bild 3 : Fahrzeuginnenraum durch die Beifahrertür

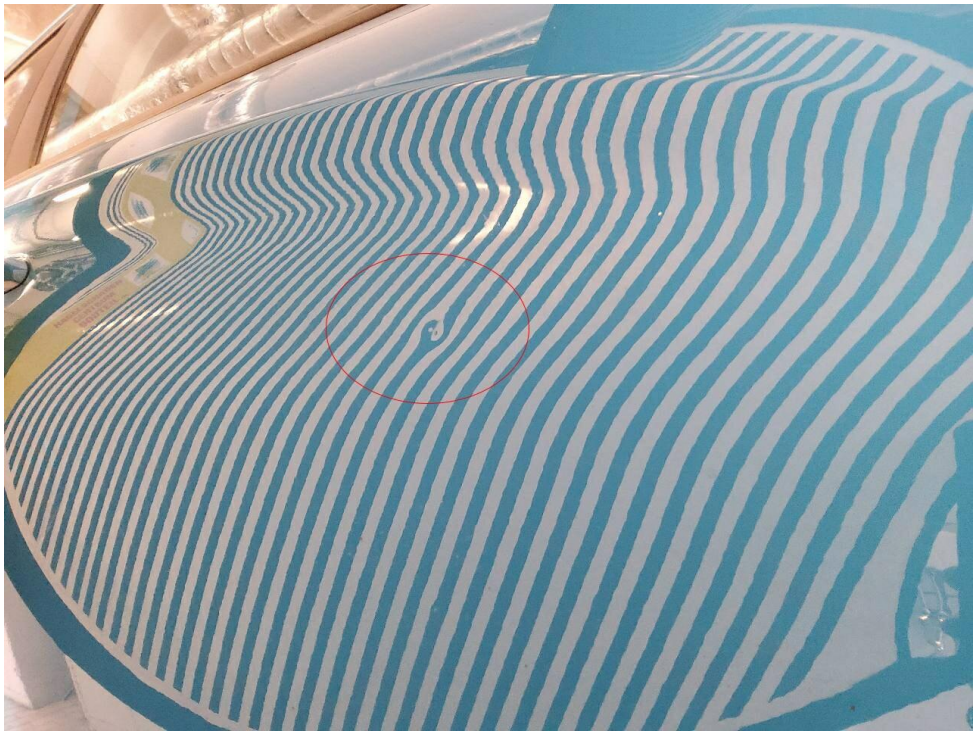
Bild 9 : Tür VR eingedellt/Lackschaden

Bremsscheiben hinten korrodiert, erneuern (Bild 8); Radlauf VL verkratzt, polieren (Bild 10); Verbandskasten abgelaufen, erneuern (Bild 13); Wartung fällig, erneuern (Bild 14); Tür hinten links Lackierung, zerkratzt, polieren; Tür vorne links Lackierung, zerkratzt, polieren; Tür vorne rechts, eingedellt, smart repair;

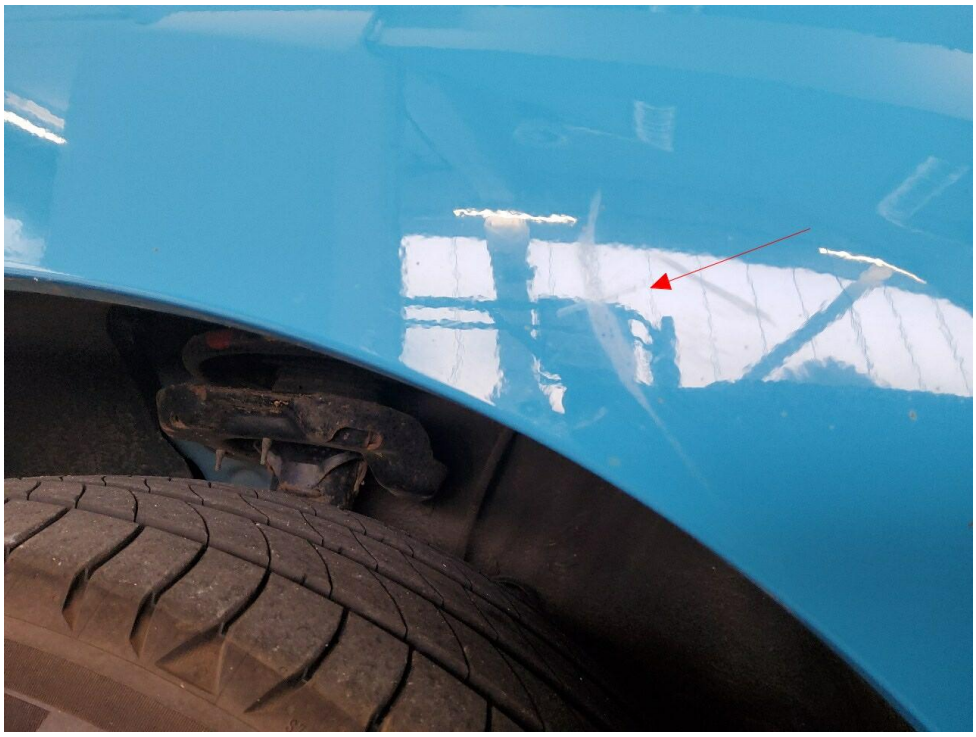
Bild 10 : Radlauf VL verkratzt

Bezeichnung des Schadens / Rep.-Weg	Rep.Kost brutto	Anrechn.	Minderwert brutto	
1. Bremsscheiben hinten korrodiert, erneuern (Bild 8)	610	44.29	-270,17	
2. Radlauf VL verkratzt, polieren (Bild 10)	20	100	-20,00	
3. Verbandskasten abgelaufen, erneuern (Bild 13)	10	100	-10,00	
4. Wartung fällig, erneuern (Bild 14)	300	100	-300,00	
5. Tür hinten links Lackierung, zerkratzt, polieren	31	100	-31,00	
6. Tür vorne links Lackierung, zerkratzt, polieren	31	100	-31,00	
7. Tür vorne rechts, eingedellt, smart repair	62	100	-62,00	
Rep.Kosten insgesamt / Minderwert	**1.064**			**-724,17 EUR**

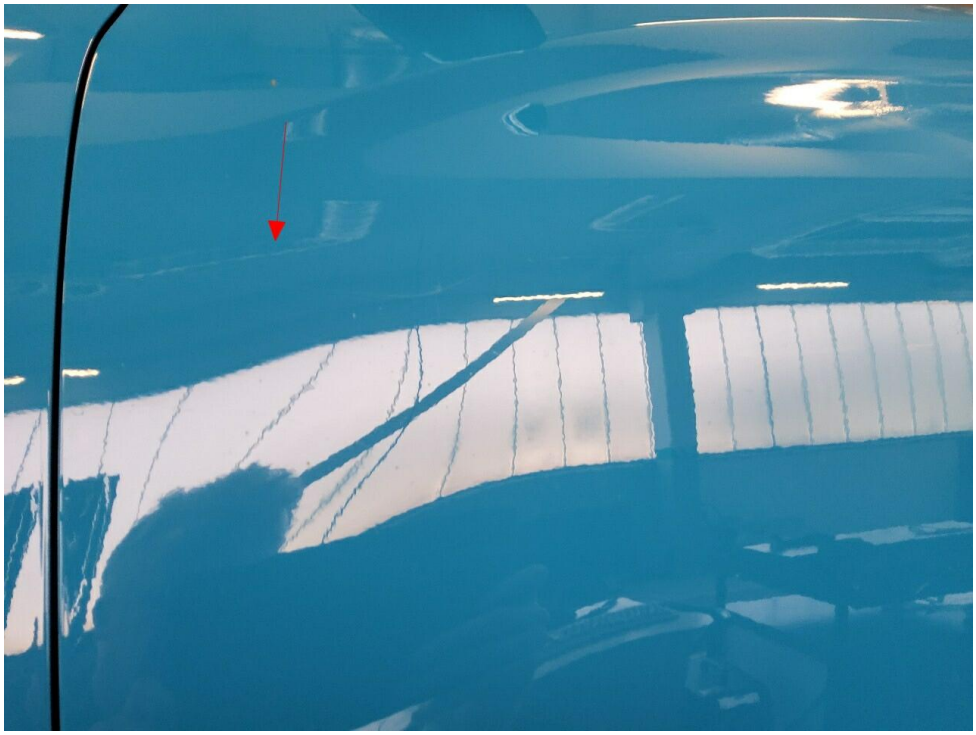
Bild 11 : Tür VL verkratzt

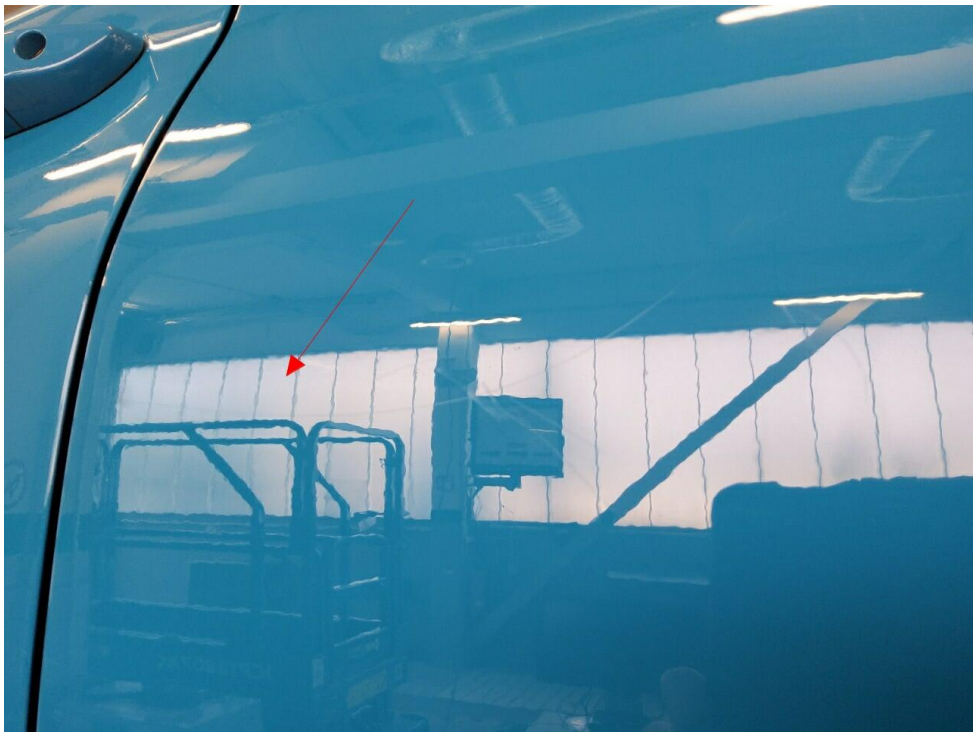
Bild 12 : Tür HL verkratzt

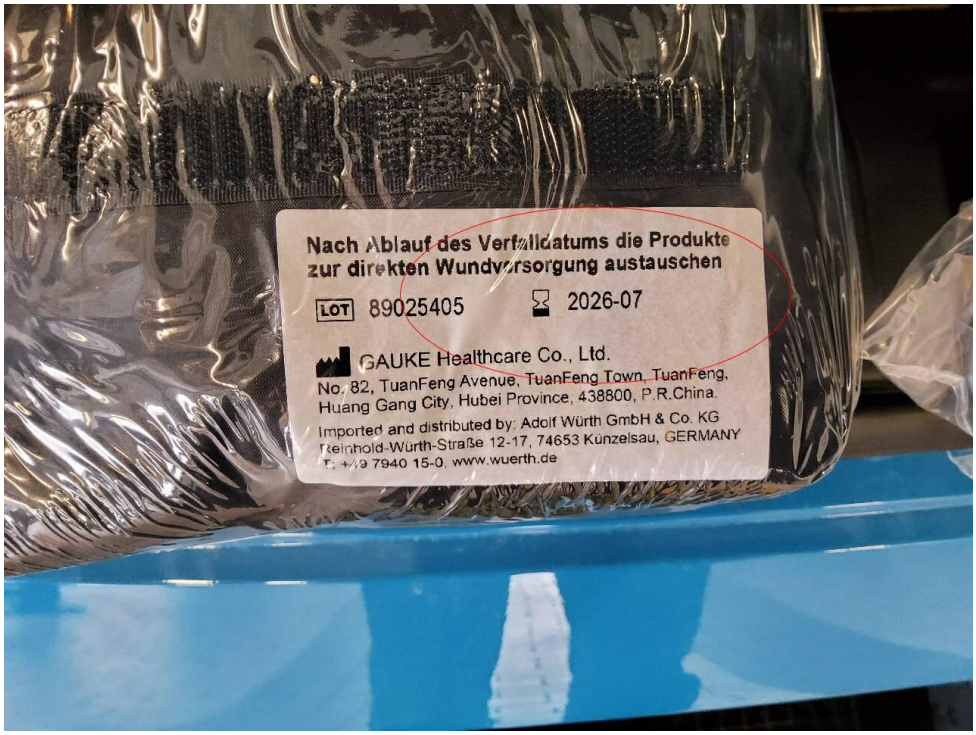
Bild 13 : Verbandskasten abgelaufen

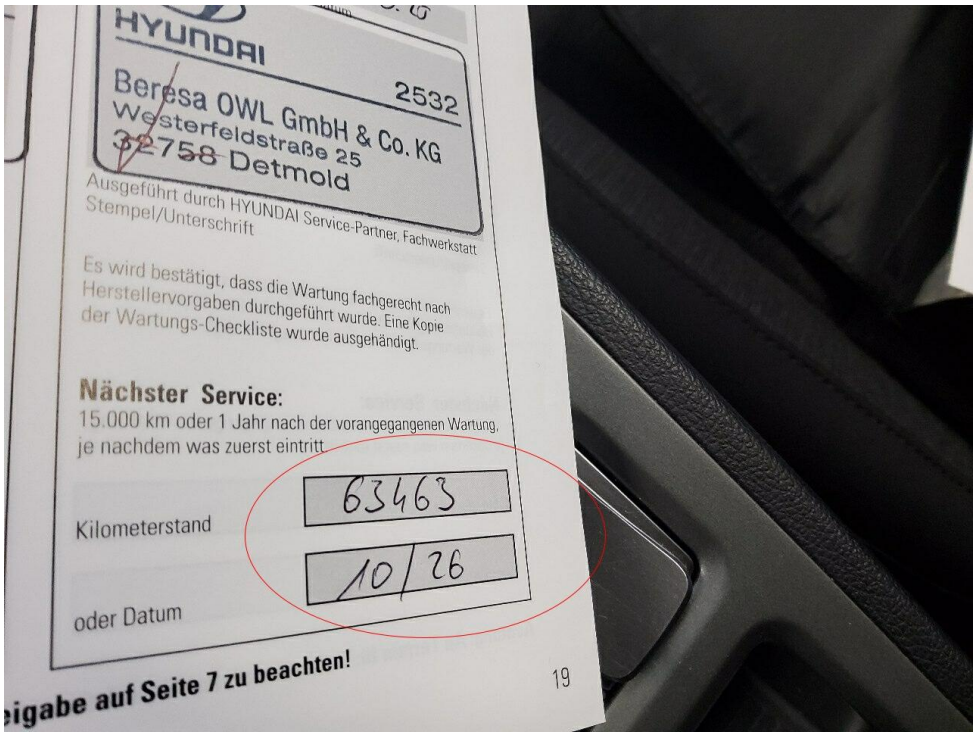
Bild 14 : Wartung fällig
