Vehicle info

Make	BMW	Gearbox	Automatic
Model	i3 42,2kWh (I01)	Fuel type	Electric
Mileage	50,097	kW	125
VIN	WBY8P210707K47689	cc	0
First registration date	5/11/2022	Customer	BMW Austria Leasing GmbH Minderwertgutachten

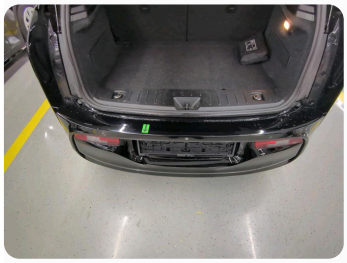
2 | Bumper R

Damage type	Scratch(es)
Repair mode	Spot repair
Cause	Use/wear

Comments: smart repair

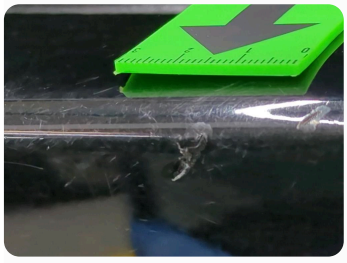
1 | Door FL

Damage type	Dent(s)
Repair mode	No repair
Cause	Use/wear
