Besichtigungsdatum:	06.10.2026
Protokollnummer:	**48116482**
Erstellt durch:	Markus Böttcher
Besichtigt durch:	B.Ludwig

VSSZZZ5F3P6521878

Zustandsbericht

Hersteller	Seat	**Besichtigungszustand**	bedingt: Licht/Nässe/Schmutz
Typ/Modell	ATECA	**Laufleistung (abgelesen)**	63.210 km
Vehicle Identification number	VSSZZZ5F3P6521878	**Erstzulassung**	19.06.2023

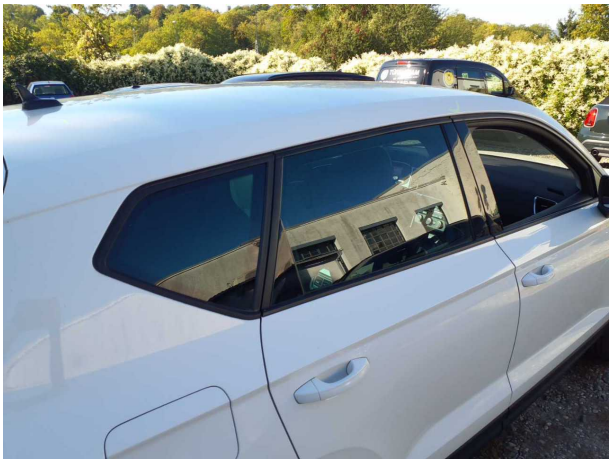
Beschädigung #1: Fahrzeugdach: Dachholm rechts - Delle(n) - sanft instandsetzen

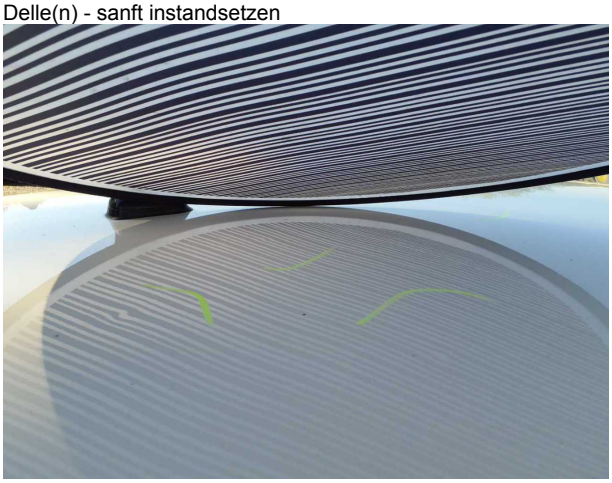
Beschädigung #4: Fahrzeugdach: Dach (mind. 11 Dellen) - Delle(n) - sanft instandsetzen
