LVV Nr	4651238
Hersteller	Audi
Model	Q5
Variante	S Line 2.0 50 TFSI e PHEV
Listenpreis	55.277,31
VIN	WAUZZZFY2P2176364
Erstzulassungsdatum	1.9.2023
Kennzeichen	BM N1018

DEKRA-Nr: 0303 / 028736 / 2026 / B078461001174 vom 01.10.2026

Zustandsbericht / Minderwertgutachten

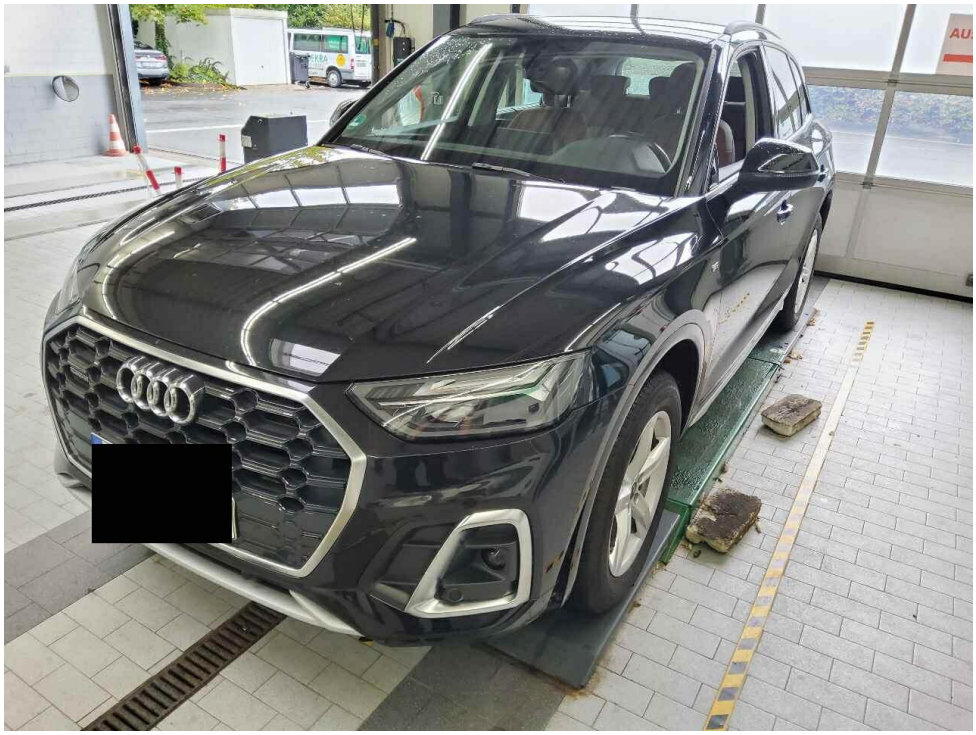
Bild 1 : Diagonal vorn links

Bild 2 : Diagonal vorn rechts

Bild 3 : Diagonal hinten rechts

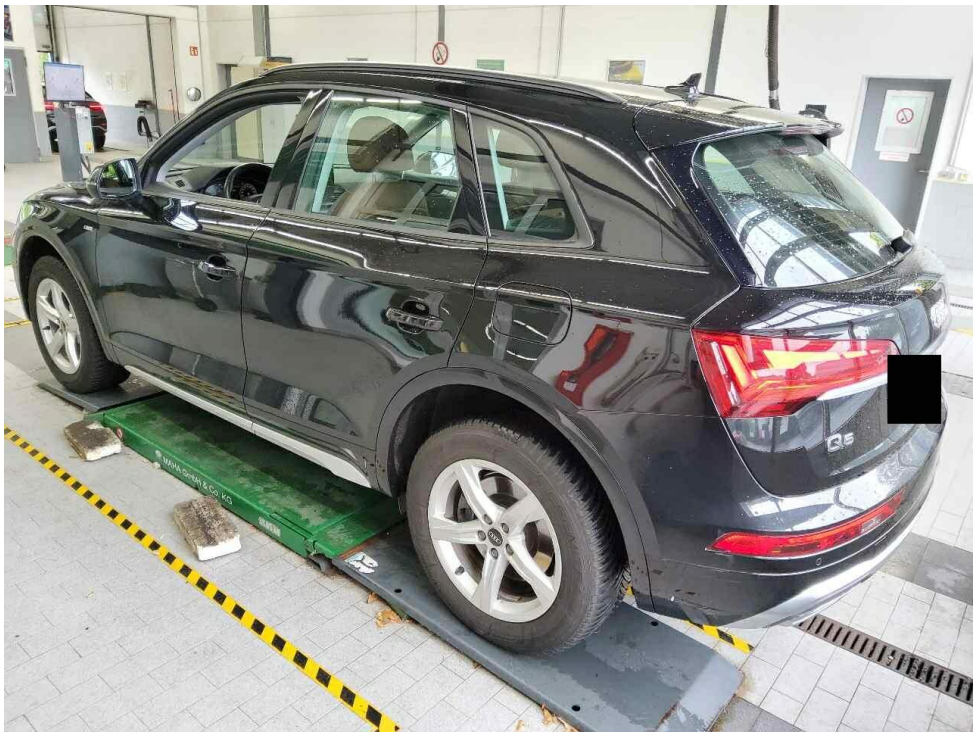
Bild 4 : Diagonal hinten links

Bild 5 : Fahrzeugunterseite

Bild 6 : Kombiinstrument (betriebsbereit) mit Km-Stand

Bild 7 : Serviceintervallanzeige

Bild 8 : Durch geöffnete Fahrertüre: Fahrersitz, Armaturenbrett und Schalthebel

Bild 9 : Durch geöffnete hintere Tür: Rücksitzbank

Bild 10 : Mittelkonsole (Radio/Navi eingeschaltet)

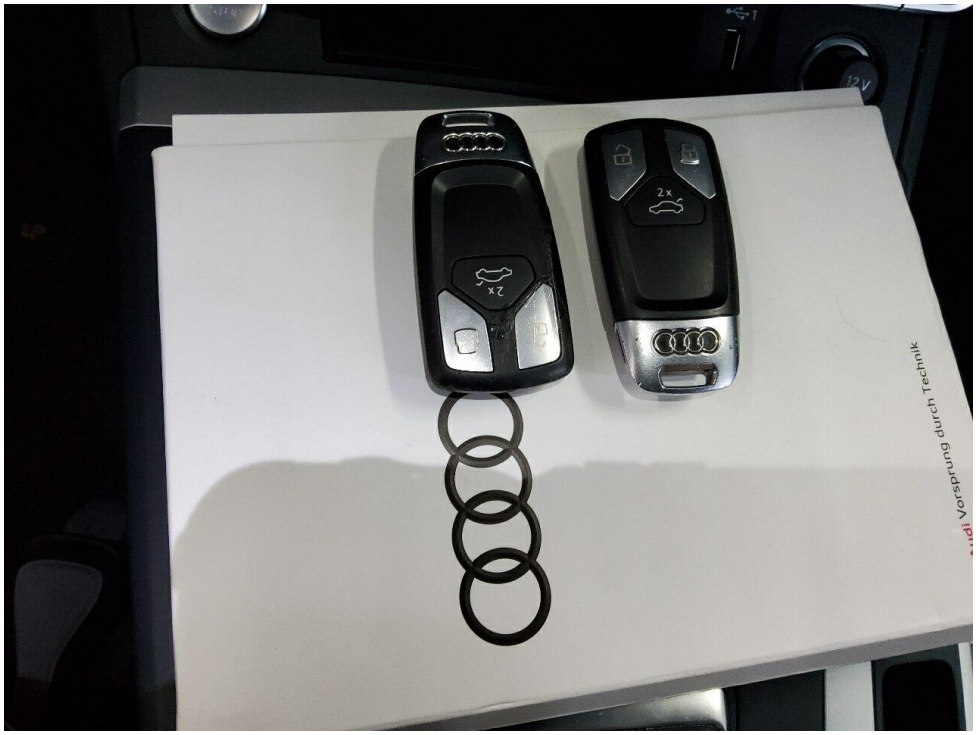
Bild 11 : Serviceheft letzter Eintrag, alle Fahrzeugschlüssel, Bordmappe

Bild 12 : ZLB Teil 1 (ohne Halterdaten)

Bild 13 : Stoßfänger hinten Lackierung, zerkratzt, lackieren

Bild 14 : Stoßfänger hinten Lackierung, zerkratzt, lackieren

Bild 15 : Stoßfänger hinten Lackierung, zerkratzt, lackieren

Bild 16 : Stoßfänger hinten Lackierung, zerkratzt, lackieren

Bild 17 : Stoßfänger hinten Lackierung, zerkratzt, lackieren

Bild 18 : Seitenteil hinten rechts Lackierung, zerkratzt, polieren

1. HU abgelaufen, erneuern (Bild 21)
2. Unfallschaden vorne links, instandsetzen (Bild 23, 24, 25)
3. Fahrzeuschlüssel defekt (geklebt), erneuern (Bild 26)
4. Motorhaube, eingedellt, drücken (Bild 20)
5. Tür hinten rechts Lackierung, zerkratzt, polieren (Bild 19)
6. Seitenteil hinten rechts Lackierung, zerkratzt, polieren (Bild 18)
7. Stoßfänger hinten Lackierung, zerkratzt, lackieren (Bild 13, 14, 15, 16, 17)

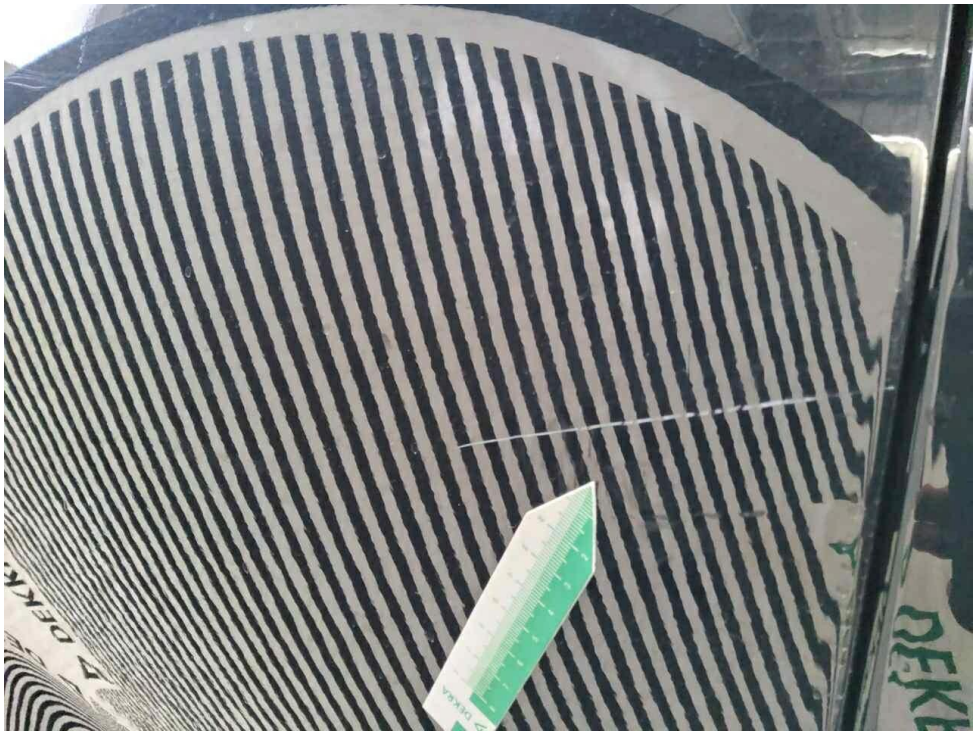
Bild 19 : Tür hinten rechts Lackierung, zerkratzt, polieren

Bild 20 : Motorhaube, eingedellt, drücken

Bild 21 : HU abgelaufen

Bild 22 : Fehlteil Kofferraumabdeckung

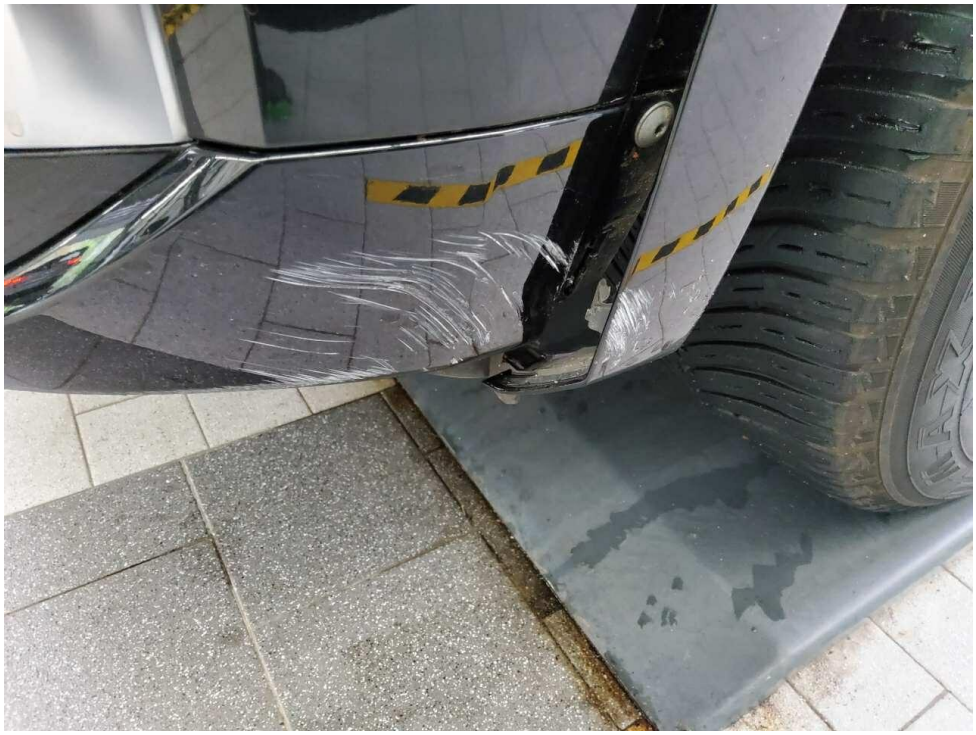
Bild 23 : Unfallschaden vorne links

Bild 24 : Unfallschaden vorne links

Bild 25 : Unfallschaden vorne links

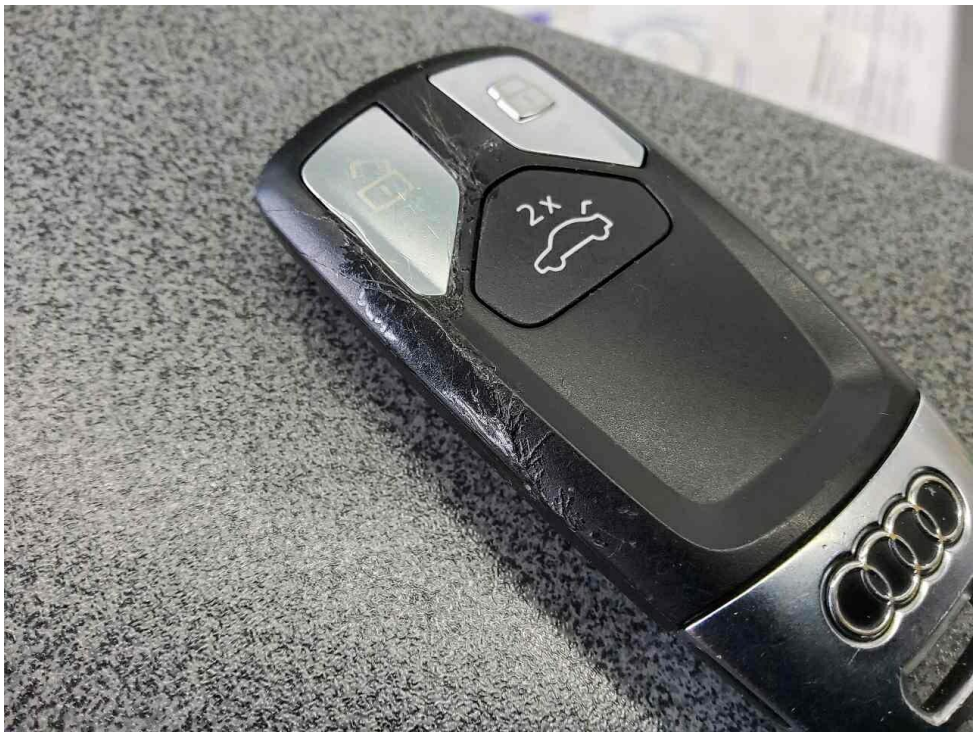
Bild 26 : Fahrzeuschlüssel defekt (geklebt)
