Volkswagen

1.0 TSI 81KW DSG LIFE

VIN: WVGZZZCS6RY022724

Détails de l'inspection

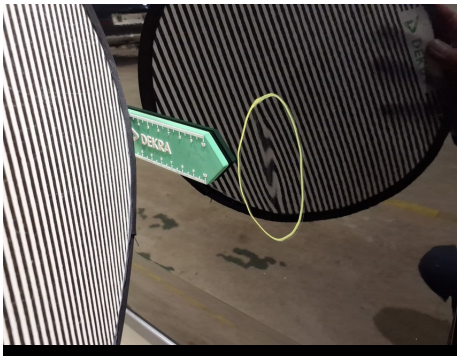
Garniture de hayon ou malle / - / Rayure

Porte / Avant Gauche / Enfoncement

005	Porte / Avant Gauche	Enfoncement	Smart repair

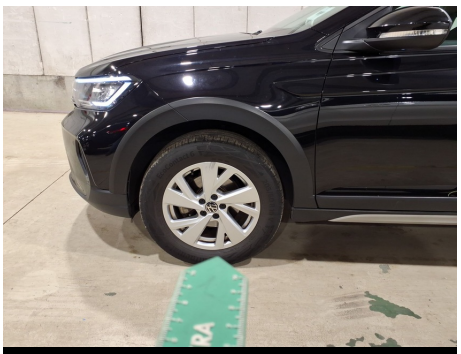
Baguette de porte / Avant Gauche / Rayure

Bas de caisse / Gauche / Rayure

Jante / Avant Gauche / Rayure

008	Bas de caisse / Gauche	Rayure	Acceptable

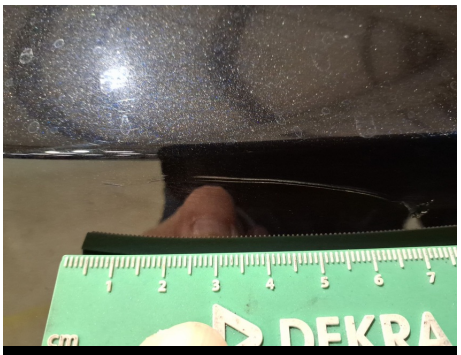
Extension de pare-chocs / Arrière / Rayure

Pare-chocs / Arrière / Rayure

010	Extension de pare-chocs / Arrière Peint : Non	Rayure	Acceptable
