ACTA DE DEVOLUCIÓN

INFORME Nº.- T0496670
CONTRATO Nº.-

Marca: **Jeep**

Modelo: **Avenger 5J**

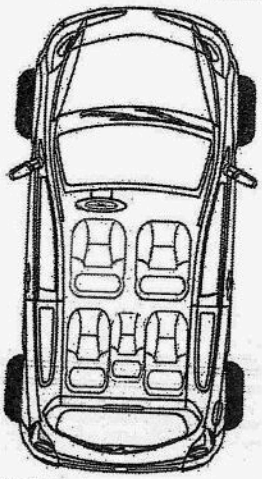
¿Cómo estan? D/I ✓ T/I ✓ T/D ✓ D/D ✓ ¿Monta cenicero? SI / NO ¿Como está? Bien / Roto

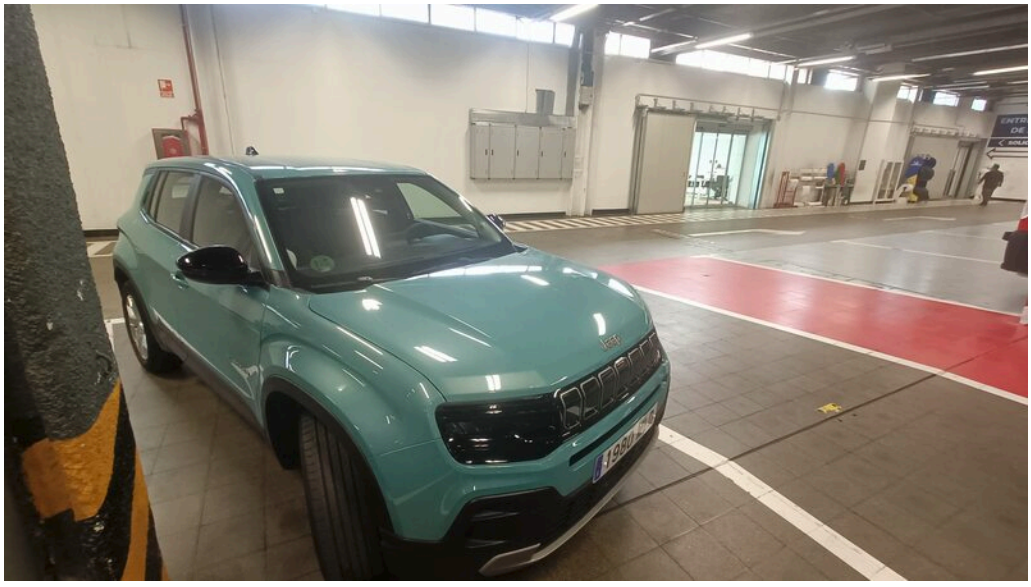
Neumático	DEL	TRAS	REP
IZQUIERDO	6,51	6,89	
DERECHO	5,32	5,55	
OTROS DAÑOS EN LAS CUBIERTAS

5.55
E GAUGE
notive series

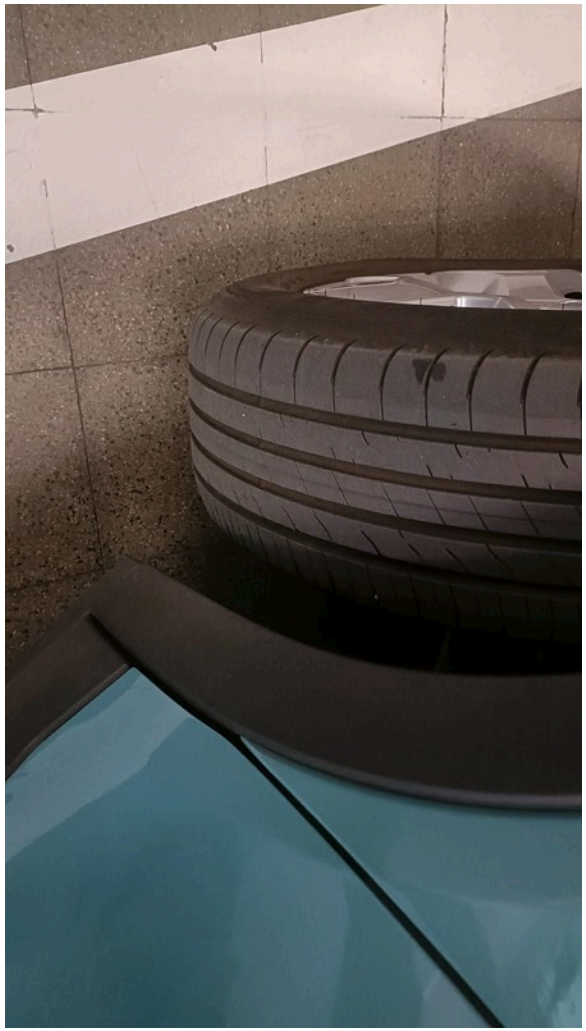
5.32
RE GAUGE
notive series
