DEKRA-Nr: 0357 / 039341 / 2026 / B085565002684 vom 04.11.2026

Vermarktungsbericht

Erstzulassung	08.02.2021	Fahrzeugart	Personenkraftwagen
Hersteller	Opel	Typ / Verkaufsbez.	Astra K Sports Tourer (10.2015->) / Astra K 1.2 Turbo Business Edition (EURO 6d)
Aufbauart	Kombi	Türen	5
Fahrzeug-Ident.-Nr.	W0VBD8ES4M8002630	HSN / TSN	1844 / AKX

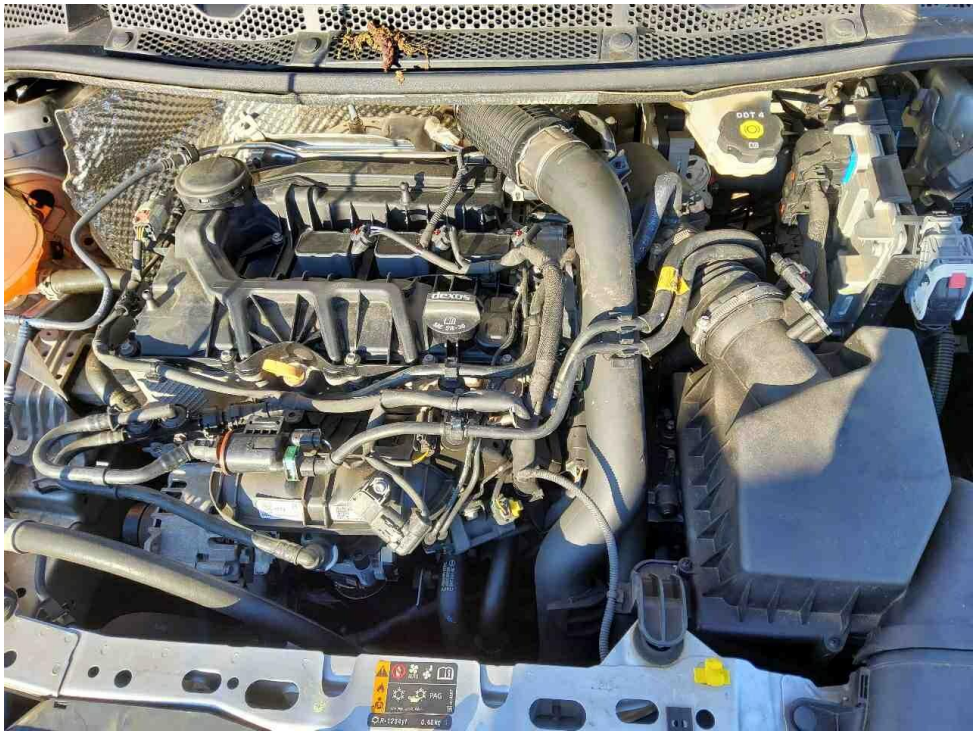
Bild 7 : Motor hat geruckelt, Leistungsverlust, Motorschaden, Motor gem KVA erneuern

1. Motor hat geruckelt, Leistungsverlust, Motorschaden, Motor gem KVA erneuern, (Bild 7)
2. Tür vorne links Delle, smart repair (Bild 8, 9)
3. Kotflügel rechts Steinschlag mit Delle, smart repair (Bild 10)

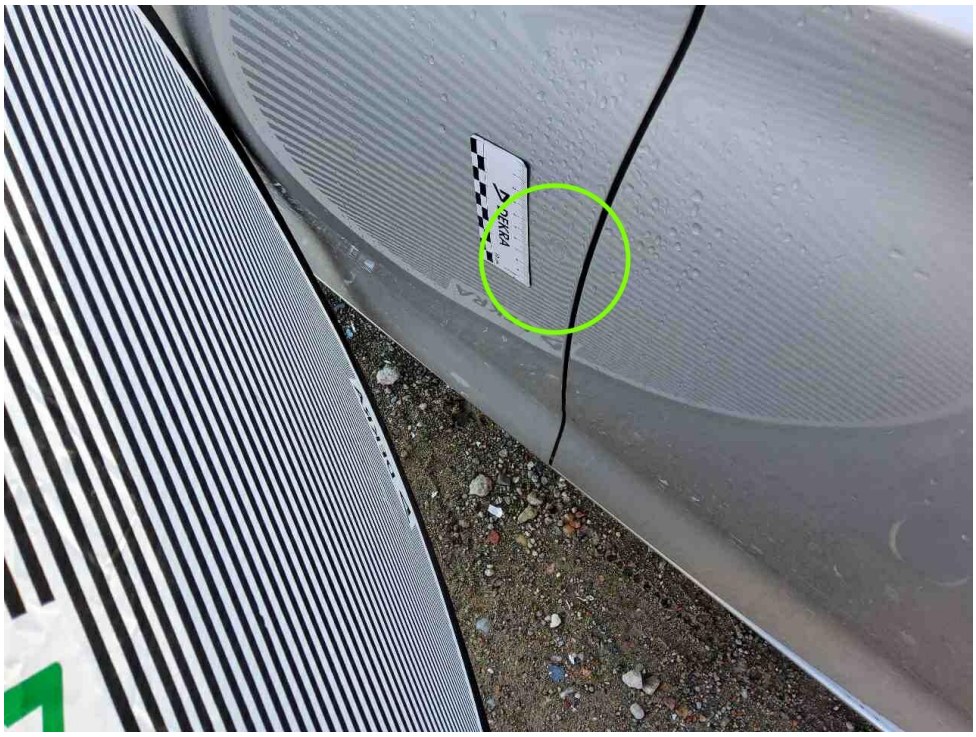
Bild 8 : Tür vorne links Delle
