MACADAM

FORD FOCUS

Information véhicule

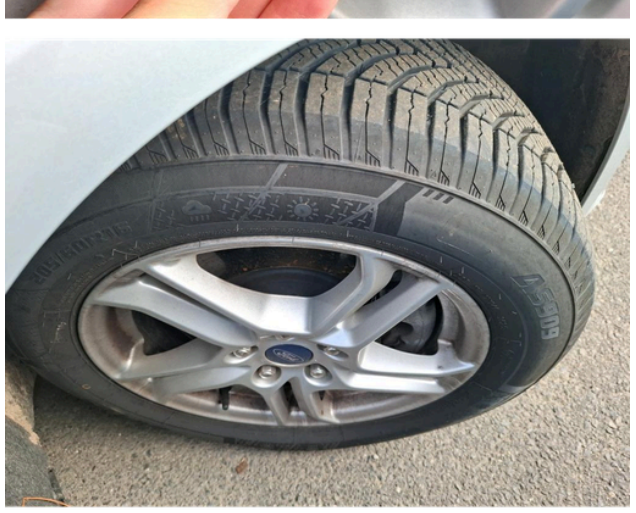
Jante alum. ARG
Griffe(s)
Réparer/rempl. (montant forfaitaire)
Roues
