DEKRA-Nr: 0357 / 057929 / 2026 / B085568003209 vom 06.11.2026

Vermarktungsbericht

Auftraggeber	ALD AutoLeasing D GmbH Flotte, Nedderfeld 95, 22529 Hamburg
Besichtigung	06.11.2026

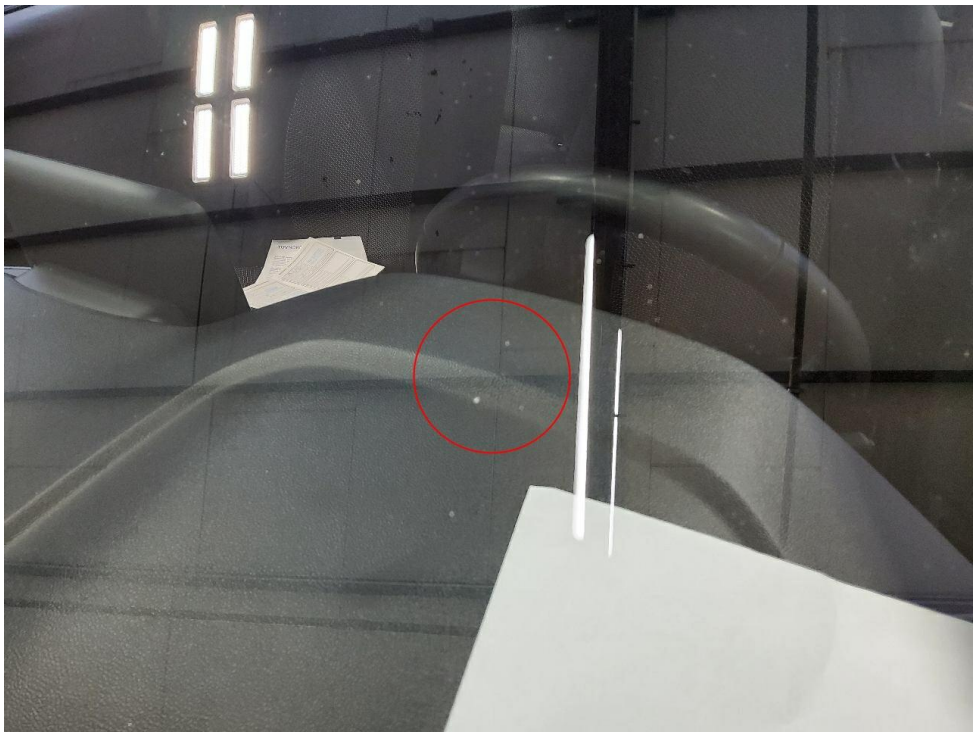
Frontscheibe Steinschlag, (Bild 16)
Lenkrad zerkratzt, (Bild 18)
Heckklappe Lackierung, zerkratzt, Gebrauchsspur (Bild 12, 13)
Stoßfänger hinten Lackierung, zerkratzt, Gebrauchsspur (Bild 11)

Bild 16 : Frontscheibe Steinschlag

Bild 17 : Einstieg vorne links eingedellt

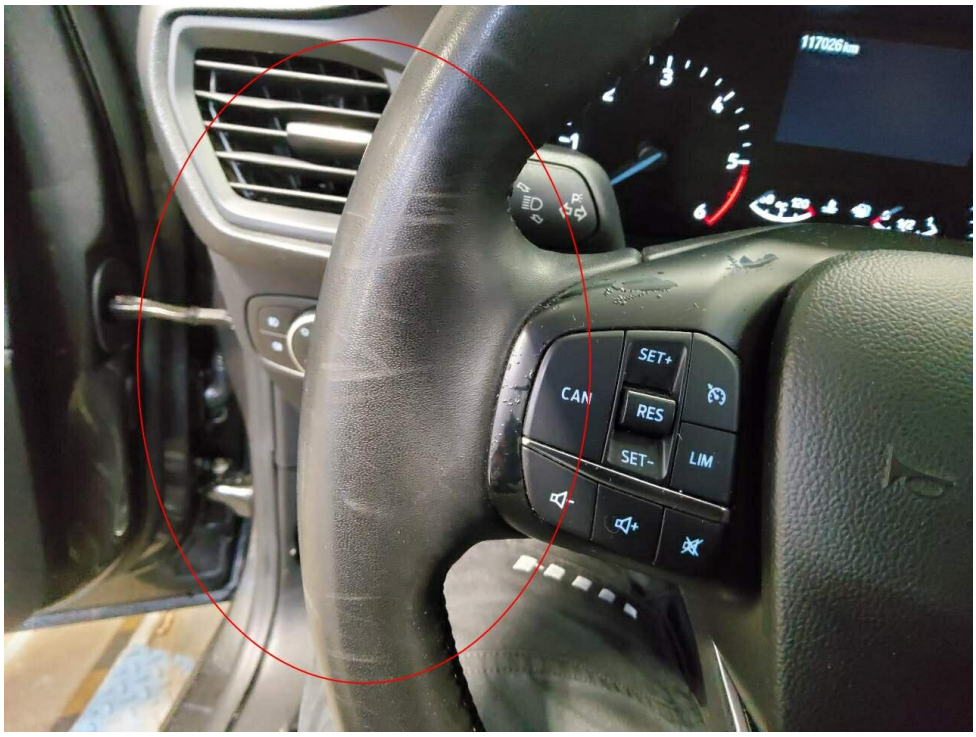
Bild 18 : Lenkrad zerkratzt
