TÜV SÜD Auto Partner GmbH
Wiesenring 2
04159 Leipzig

Besichtigungsdatum:	08.10.2026
Protokollnummer:	**48158709**
Erstellt durch:	Markus Böttcher
Besichtigt durch:	Norbert Rother

JMZKF6WMA90282134

Zustandsbericht

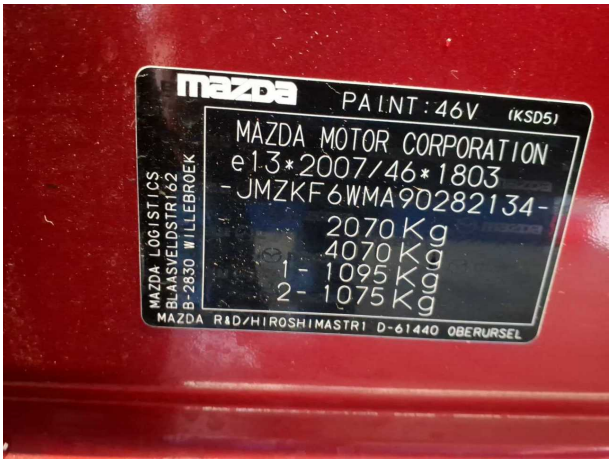
Abbildung 1: FIN

Abbildung 2: Schräg vorne

Abbildung 3: Schräg vorne

Abbildung 4: Schräg hinten

Abbildung 5: Schräg hinten

Abbildung 6: Montierte Bereifung

Abbildung 7: Innenraum vorne

Abbildung 8: Laderaum

Abbildung 9: Kombiinstrument

Abbildung 10: Kombiinstrument

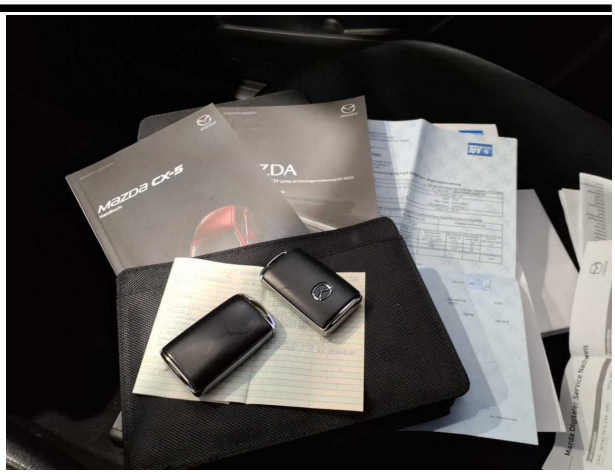
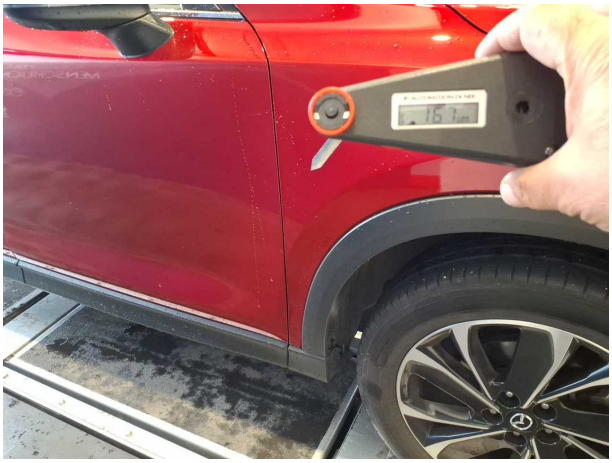
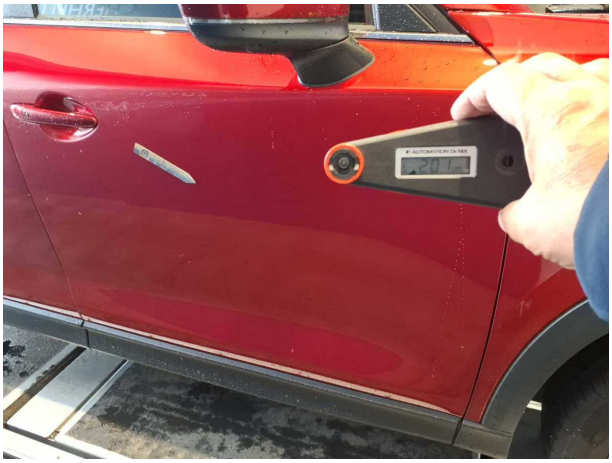
Nr.	Ort
1	Kotflügel rechts, Seitenwand rechts, Tür hinten rechts, Tür vorne rechts, fachgerecht ausgeführt, Reparaturrechnung nicht vorhanden

Nachlackierung 1: Kotflügel rechts, Seitenwand rechts, Tür hinten rechts, Tür vorne rechts
