LVV Nr	400177
Hersteller	Cupra
Model	Formentor
Variante	DE - SUV5 2.0 TDI EU6d, 4Drive, 2021 - 2024 2.0 TDI
Listenpreis	39.857,15
VIN	VSSZZZKM3PR050526
Erstzulassungsdatum	1.8.2023
Kennzeichen	F IM1502

DEKRA-Nr: 0202 / 038443 / 2026 / B080727000217 vom 21.09.2026

Zustandsbericht / Minderwertgutachten

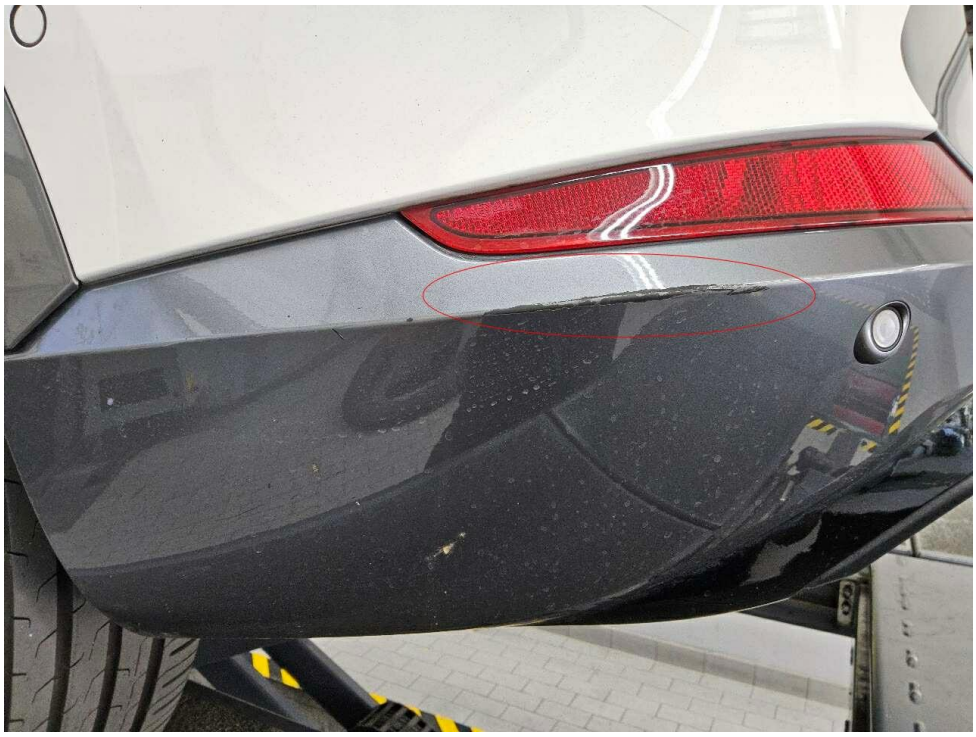
Bild 16 : Diffusor hinten links Abschürfung

Bild 17 : Seitenwand hinten rechts Delle

Bild 18 : Seitenwand hinten rechts Delle

Seitenwand hinten rechts Delle, drücken (Bild 17, 18)
