TÜV SÜD Auto Partner GmbH
Wiesenring 2
04159 Leipzig

Besichtigungsdatum: 20.10.2026
Protokollnummer: 48367770
Erstellt durch: Markus Böttcher
Besichtigt durch: Canziba

Zustandsbericht

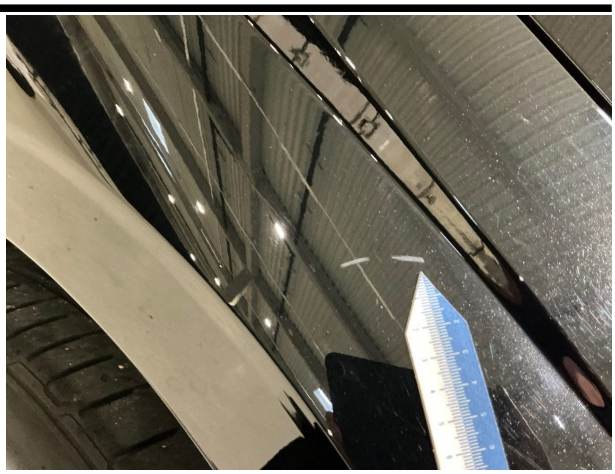
Beschädigung #4: Stossfänger hinten: Stossfänger hinten - verkratzt / verschürft - lackieren
