DEKRA-Nr: 0303 / 028736 / 2026 / B078461001200 vom 13.10.2026

Zustandsbericht / Minderwertgutachten

Erstzulassung	04.08.2022	Letzte Zulassung	04.08.2022
Fahrzeugart	PKW	Hersteller	SKODA
Typ / Verkaufsbez.	Superb Combi 2.0 TSI DSG Style	Aufbauart	Kombi
Türen	5	Sitzplätze	5
Fahrzeug-Ident.-Nr.	TMBJM7NP9N7050630	HSN / TSN	8004 / ATG
Schlüssel-Nr.	10463043	Km-Stand abgelesen	43332
Nächste HU §29 StVZO	10 / 2027	Energiequelle / Kraftstoff	Benzin
Zylinderanzahl	4 / Reihenmotor	Leistung (kW)	140
Hubraum (ccm)	1984	Schadstoffklasse:	EURO6;WLTP;AP;PI/CI; M, N1 I
Getriebe	Automatik /	Felgen	Leichtmetall
Farbe	Schwarz / Perlcoloreffekt	Polster / Farbe	Stoff / Anthrazit

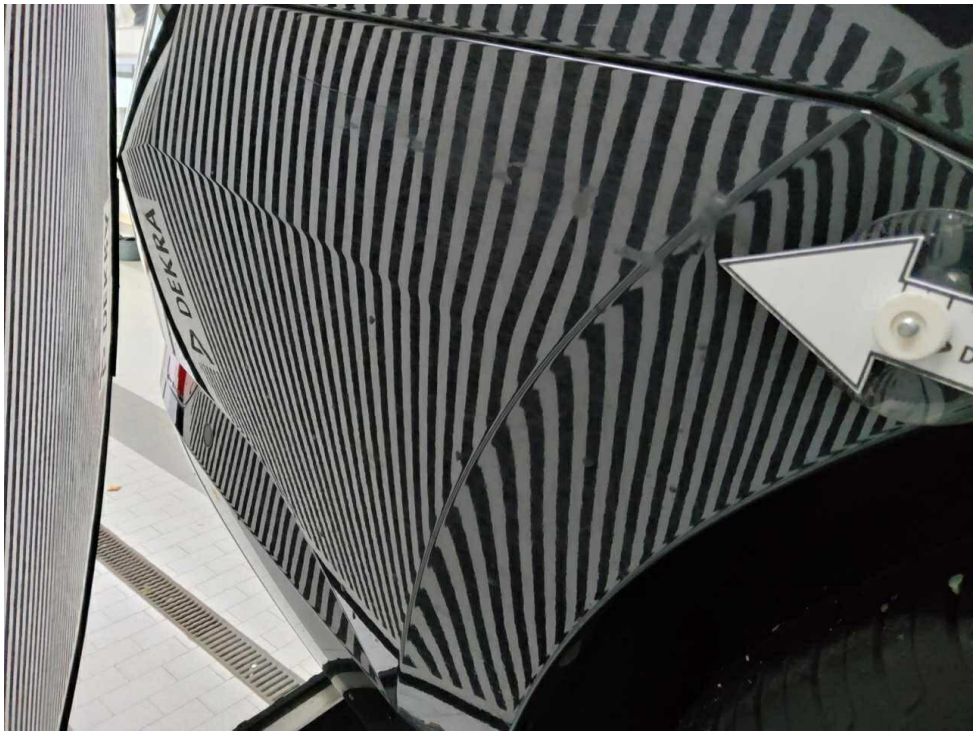
Bild 13 : Stoßfänger hinten, deformiert, instandsetzen und lackieren mit Lackaufbau

1. Stoßfänger hinten, deformiert, instandsetzen und lackieren mit Lackaufbau
