Zustandsbericht

Protokollnummer: 48127872
Auftrags-Nr / Referenz: 19306164
Besichtigungsdatum: 13.10.2026

Hersteller / Modell	Tesla Model 3 Langstreckenbatt. Allradantrieb Dual Motor		
Kennzeichen	NU-BE 67E	**Vehicle Identification number**	LRW3E7EB0NC612350
Erstzulassung	19.09.2022	**Laufleistung (abgelesen)**	98.379 km
HSN/TSN	1480 / AAR 00184	**Kraftstoffart**	Elektro
Fahrzeugart	PKW Limousine	**Antriebsart**	Allradantrieb
Schadstoffklasse	2017/1151	**Getriebe / Anzahl Gänge**	Direktantrieb
Farbe	Pearl White Multi-Coat	**Besichtigungszustand**	bedingt: Licht/Nässe/Schmutz
Leistung	153 kW	**Nächste HU**	09/2027
Wartungsheft / Nachweis	digitaler Nachweis / unvollstä…	**Restlauf bis Service**	
Letzte Wartung		**Polsterart**	Leder
Vorschaden	Keine Feststellbar	**Polsterfarbe**	Schwarz
Nachlackierung	Keine Feststellbar	**zul. Gesamtgewicht**	2.232 kg
Dokumente	ZB I vorhanden	**Anzahl Halter**	unbekannt
Schlüssel soll/ist	2/2	**Anzahl Sitze / Türen**	5 / 4
Vertragsnummer	52087597	**Re-Import**	Nein

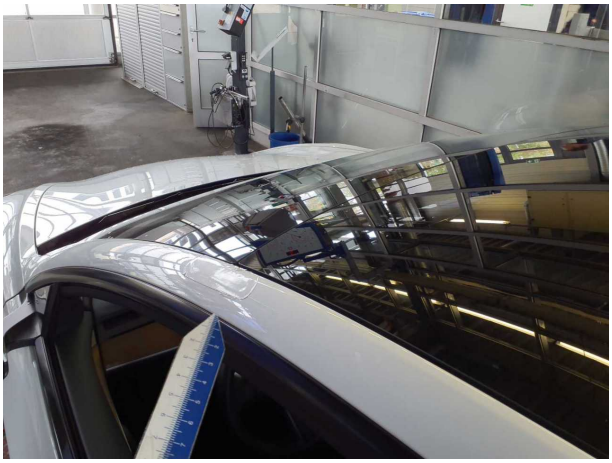
Beschädigung #1: Karosserie: Karosserie - beklebt/ beschriftet - entkleben/neutralisieren

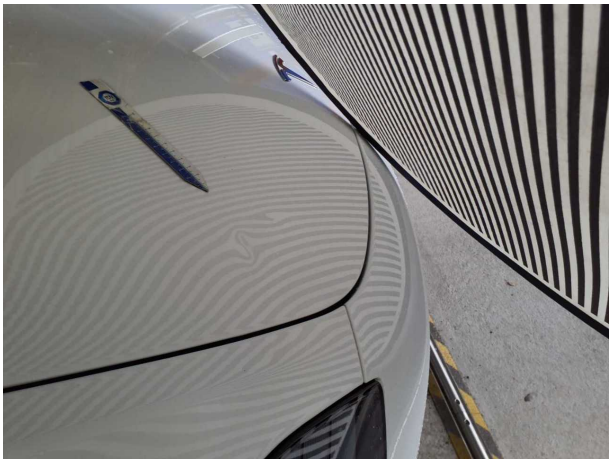
Beschädigung #6: Motorhaube: Motorhaube - Delle / Lackschad… - instandsetzen und lackieren
