Zustandsbericht

STELLANTIS

Fahrgestell-Nr.	VXKFPHNS1 S1020119	Erstzulassung	28.04.2025	Außenfarbe	Kult Gelb
Hersteller	OPEL	Kennzeichen	WI-OL 2205	Laufleistung	2 633 km
Modell	ASTRA L 5-T GS 1.2 TURBO S/S 96KW 6G	Fahrzeugzustand	Reparierter Vorschaden, Mit Schaden		
Vorschaden vorhanden	Ja	Höhe Vorschaden netto	1016 €	Vorschaden kommentar	Reparierter Vorschaden: 1.016,06 €Achsvermessung durchgeführtAussenspiegel R neu Felge VR neu

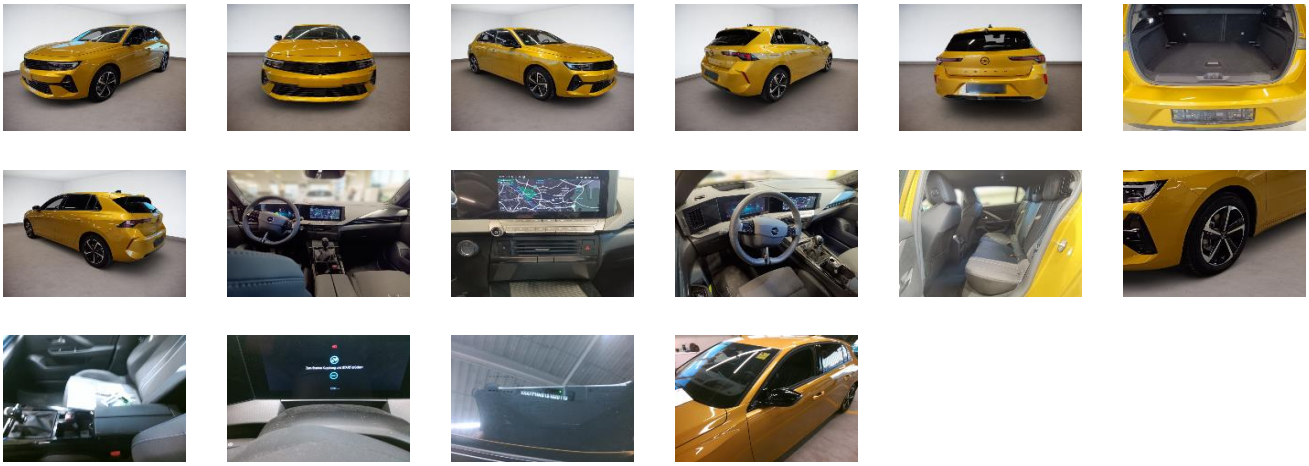
1

Bauteil	Stoßfänger
Position	Vorne rechts
Beschreibung	Kratzer
Anmerkungen	-
