Fahrzeugzustandsbericht - Verkauf

BMW 3er

BMW 318i Aut.

Inspektion - ID	**11432805**	Besichtigt am	**06.10.2026 08:37:52**

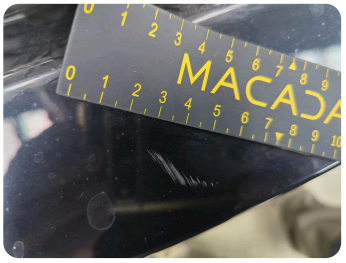
SCHÄDEN

Bauteil	Schadensart	Schweregrad	Reparaturmethode
1 | Innenraum	Deformiert	Unbekannt	Keine Reparatur
2 | Stoßfänger hinten	Kratzer	>2 cm - 3 cm	Lackieren
