# BMW

1.5 225E PHEV DCT XDRIVE ACTIVE TOURER

VIN: WBA21EA0007N43015

## Détails de l'inspection

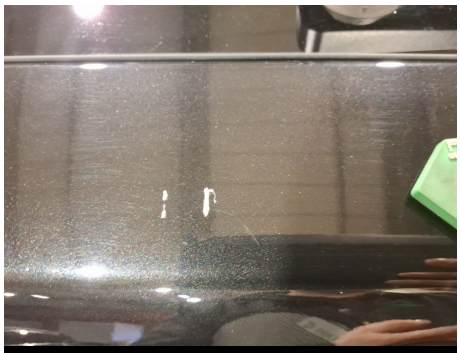
| 011 | Hayon / Porte de coffre / - | Enfoncement | Réparation |

Hayon / Porte de coffre / - / Enfoncement
