Informe de tasación

PEUGEOT PARTNER COM.

PRO STANDARD 600KG BLUEHDI 73KW

VIN	VR3EFYHT2NN553942
Primera matriculación	14/11/2022
Kilometraje del vehículo	137.300 km

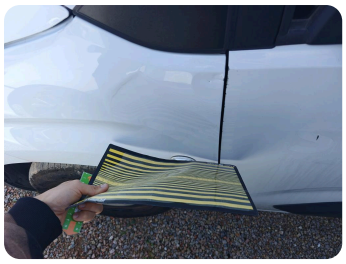
10 | Paragolpes Delantero

Tipo de daño	Rayado
Modo de reparación	Pintar

11 | Paragolpes Del Ctro

Tipo de daño	Rayado
Modo de reparación	Aceptable

12 | Aleta Del Iz

Tipo de daño	Golpe(s) y arañazo(s)
Modo de reparación	Reparar + Pintar

13 | Caja Retrov Ext IZ

14 | Puerta Delant Iz

15 | Panel Tras Iz

16 | Paragolpes Tras

22 | Puerta maletero Tras Iz

23 | Puerta maletero Tras Dr

24 | Piloto Tras DR Exterior

Tipo de daño	Rayado
Modo de reparación	Pulimentar

25 | Piloto Tras IZ Exterior

26 | Panel Tras Dr

27 | Puerta Deslizante DR

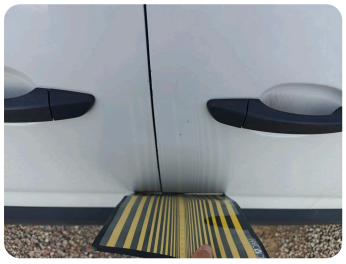
28 | Puerta Delant Dr

Tipo de daño	Golpe(s) y arañazo(s)
Modo de reparación	Reparar + Pintar

29 | Caja Retrov Ext DR

Tipo de daño	Rayado
Modo de reparación	Aceptable

30 | Aleta Del Dr

Tipo de daño	Rayado
Modo de reparación	Pintar

31 | Carrocería

Tipo de daño	Dañado
Modo de reparación	Control
Comentarios:	vehículo con baterías descargada arrancado en campa con Booster para hacer comprobaciones

32 | Carrocería

Tipo de daño	Residuos de pegamento
Modo de reparación	Control

33 | Neumático Tras Iz

Tipo de daño	Deformado / Forzados
Modo de reparación	Reemplazar
