Gutachten

Fahrzeugart	
Hersteller	
Modell / Verkaufsbezeichnung	Focus Turnier 1.5 EcoBlue Start-Stopp-System COOL&CONNECT
Schlüssel-Nummern HSN / TSN	8566 BPS 00310
Fahrzeug-Identnummer	WF0PXXGCHPMC79059
Anzahl Besitzer	unbekannt
Erstzulassung / Letzte Zulassung	15.11.2021 / 15.11.2021
Nächste HU	01/2027 (Bericht lag vor)
Fahrzeug Dokumente	Zum Zeitpunkt der Besichtigung lag die Zulassungsbescheinigung Teil 1 (Schein) vor, die Zulassungsbescheinigung Teil 2 (Brief) lag nicht vor. (Kopie) ZB Teil 1 (Schein) nicht entgegen genommen
Fahrzeug Kennzeichen	Kennzeichen nicht entgegen genommen
Laufleistung	49.845 km / abgelesen
Farbe / Farbcode	Silber-Metallic
Antriebsart	Frontantrieb
Kraftstoffart	Diesel
Hubraum / Zylinder	1.499 ccm / 4
Leistung	70 kW
Schadstoffklasse	EURO6
zul. Gesamtgewicht (kg)	1.955
zul. Nutzlast (kg)	560

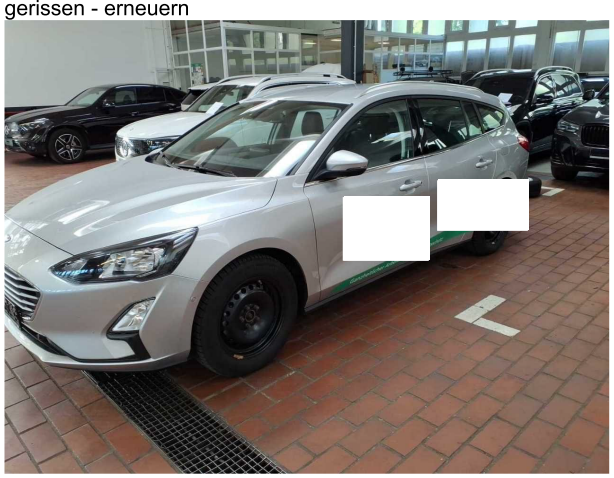
Beschädigung 3: Karosserie: Karosserie - beklebt/ beschriftet - entkleben/neutralisieren

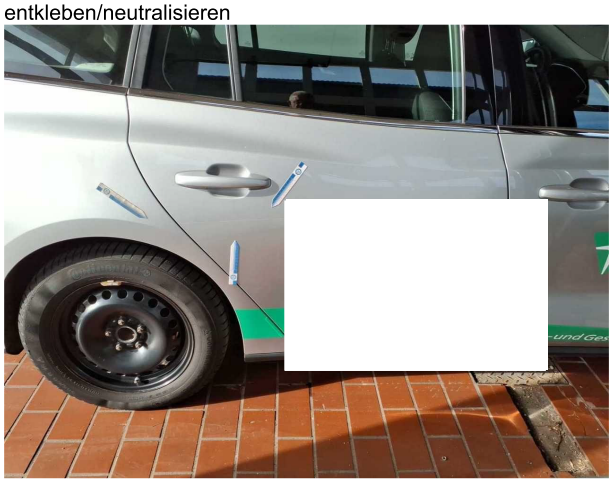
Beschädigung 5: Tür hinten rechts: Tür - Kratzer - lackieren

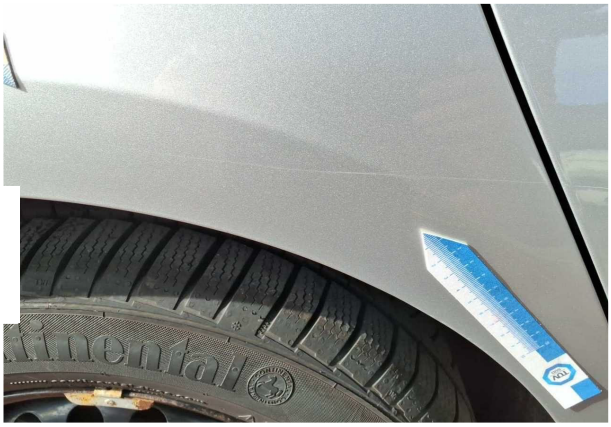
Beschädigung 6: Seitenwand rechts: Seitenwand - Kratzer - lackieren
