BMW 5 TOURING (G31)(2017->) 530 I M SPORT MILD-HYBRID 180 KW (MOTOR 2,0 LTR. - 180 KW) 5-TÜRIG

VIN: WBA31BM090CM93088

Bewertungsdetails

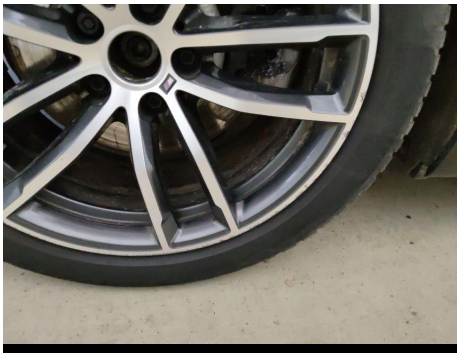
#	Element	Defekt	Korrektur
001	Felge / Vorne Rechts	Kratzer	Ersetzen

002	Felge / Hinten Rechts	Kratzer	Ersetzen

005	Stoßfänger / Vorne Links	Kratzer	Smart Repair

Felge / Vorne Rechts / Kratzer

Felge / Hinten Rechts / Kratzer

Stoßfänger / Vorne Links / Kratzer
