DEKRA-Nr: 0357 / 034736 / 2026 / B085565002605 vom 09.10.2026

Vermarktungsbericht

Erstzulassung	20.07.2026	Fahrzeugart	Personenkraftwagen
Hersteller	Volvo	Typ / Verkaufsbez.	XC90 (09.2014->) / XC 90 B5 (Benzin) AWD Ultra Bright (EURO 6e)
Aufbauart	Geländewagen	Türen	5
Fahrzeug-Ident.-Nr.	YV1LFM1V2T1511652	HSN / TSN	9101 / BRA
DAT €uropa-Code®	019100716810001	DAT Marktindex	DE003 6739
Km-Stand abgelesen	10622	Nächste HU §29 StVZO	07 / 2029
Energiequelle / Kraftstoff	Hybr.Benzin/E	Leistung (kW)	184
Hubraum (ccm)	1969	Schadstoffklasse:	EURO6;WLTP;EB;PI/CI;M, N1, N2
Getriebe	Automatik /	Felgen	Leichtmetall
Farbe	Blau / Uni / 72300

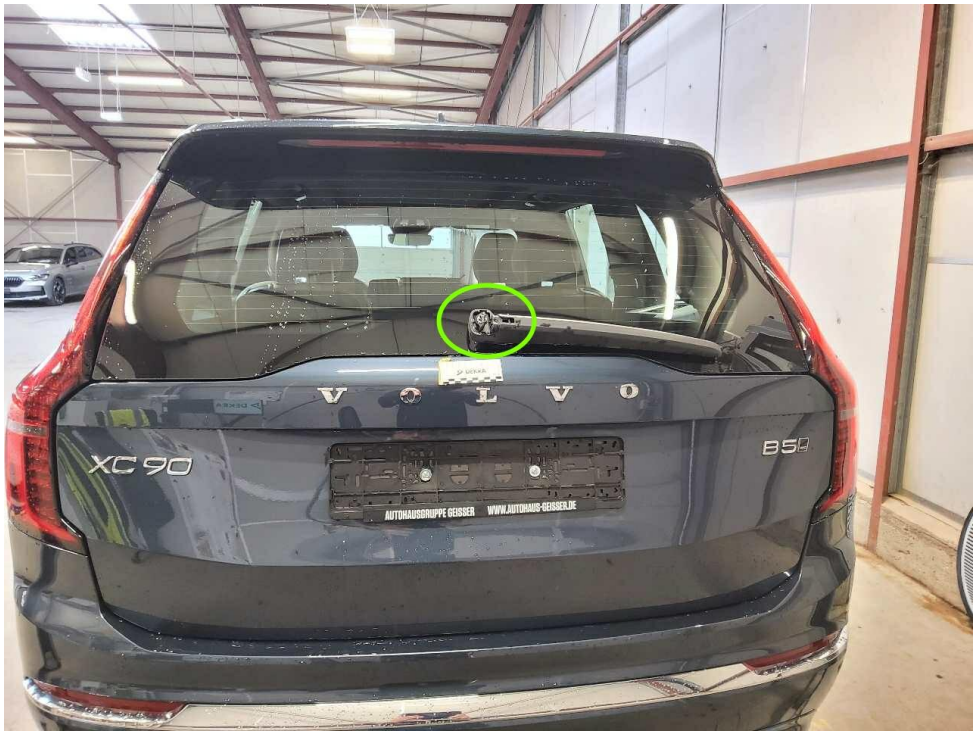
Bild 11 : Wischerarmabdeckung hinten

Bild 12 : Laderaumrollo (semiautomatisch)

Bild 13 : Tür vorne rechts Delle

Bild 14 : Tür vorne rechts Delle

1. Türverkleidung vorne rechts eingerissen, smart repair (Bild 8, 9)
2. Tür vorne rechts Delle, smart repair (Bild 13, 14)
3. Tür vorne links Delle, smart repair (Bild 15, 16)

1. Wischerarmabdeckung hinten
2. Laderaumrollo (semiautomatisch)

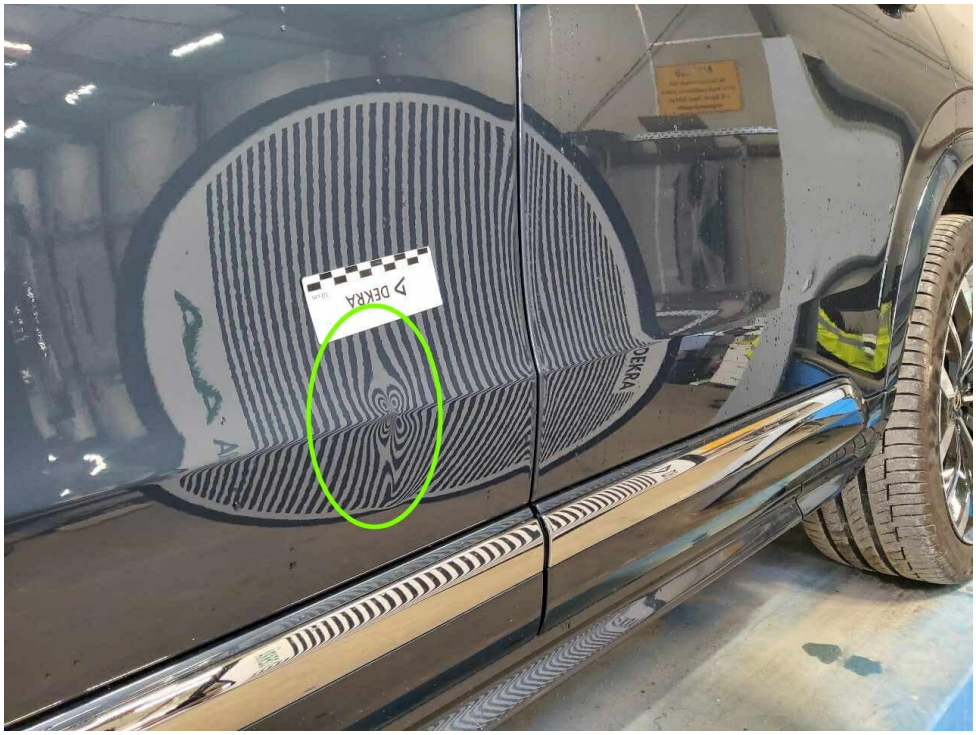
Bild 15 : Tür vorne links Delle

Bild 16 : Tür vorne links Delle
