DEKRA-Nr: 0328 / 039952 / 2026 / B077146001895 vom 27.05.2026

Zustandsbericht / Minderwertgutachten

Kennzeichen **BO QY6982** **FIN** **W1N4N8HB1SJ744851**

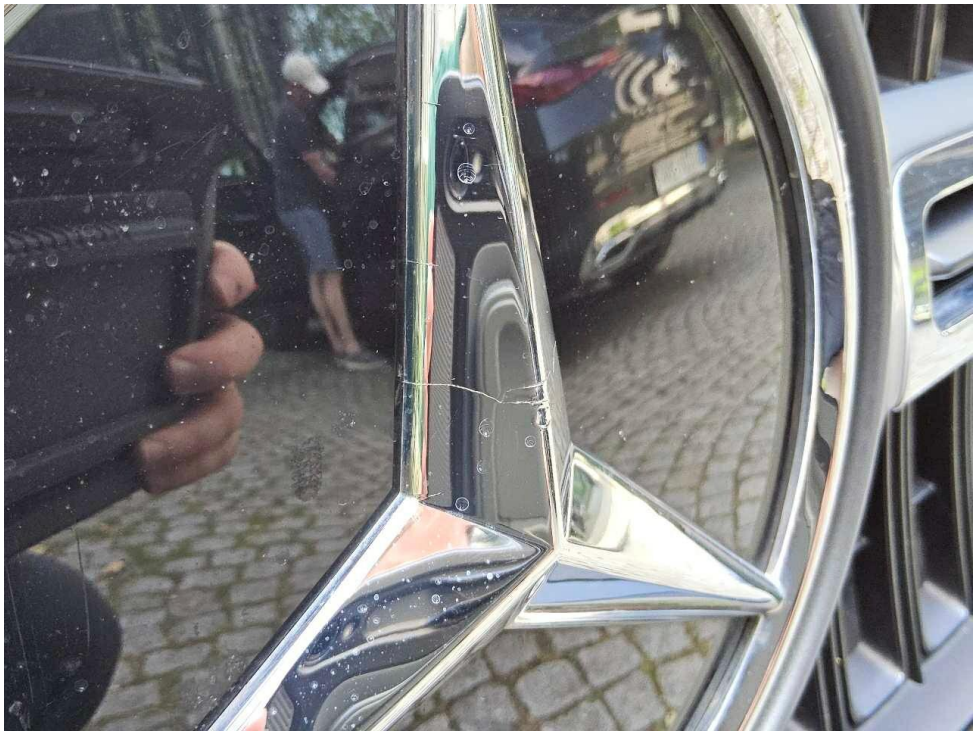
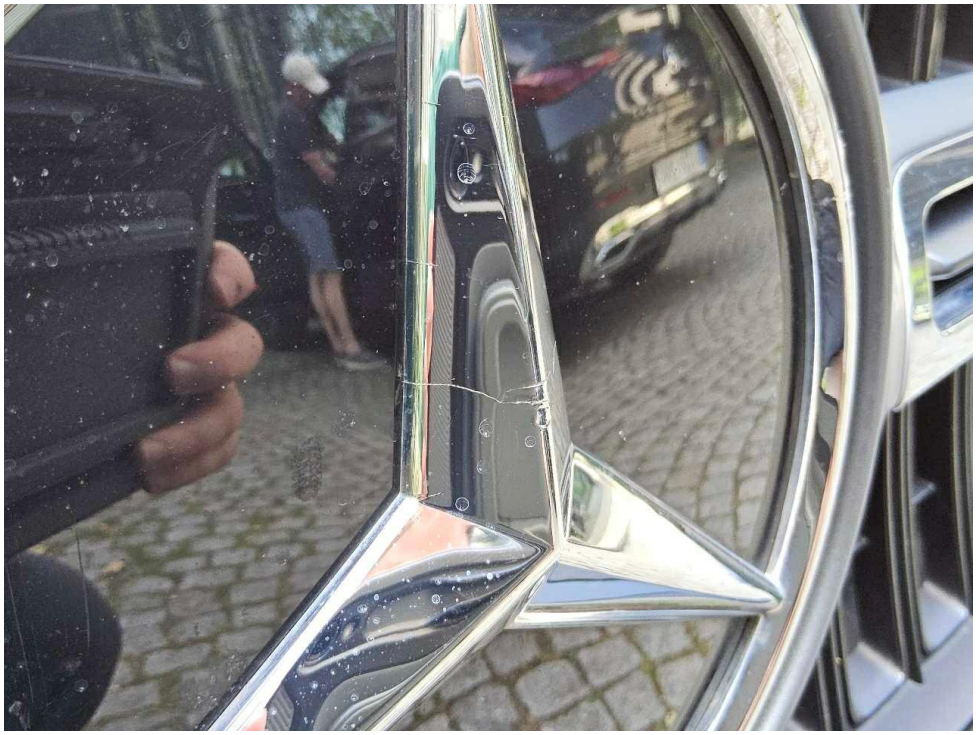
Bild 9 : Versicherungsschaden: Stoßfänger vorne, Kühlergrill (Mercedes Stern)

Bezeichnung des Schadens / Rep.-Weg	Rep.Kost netto	Rep.Kost brutto	Anrechn.	Minderwert in EUR netto	Minderwert in EUR brutto
1. Versicherungsschaden: Stoßfänger vorne, Kühlergrill (Mercedes Stern) (Bild 9, 10, 11)		0	100	0	
Gesamt		**0**	ohne		**00**

- Liegt aktuell ein unreparierter Unfallschaden vor? ja, es liegt ein Unfallschaden vor Schadenbereich: Stoßfänger vorne

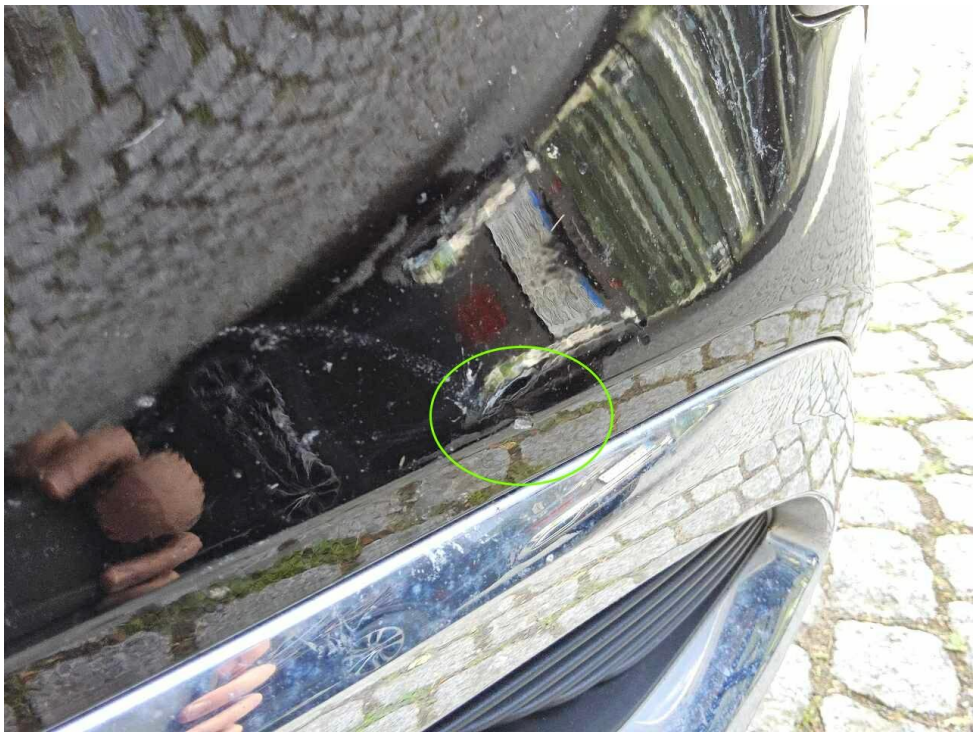
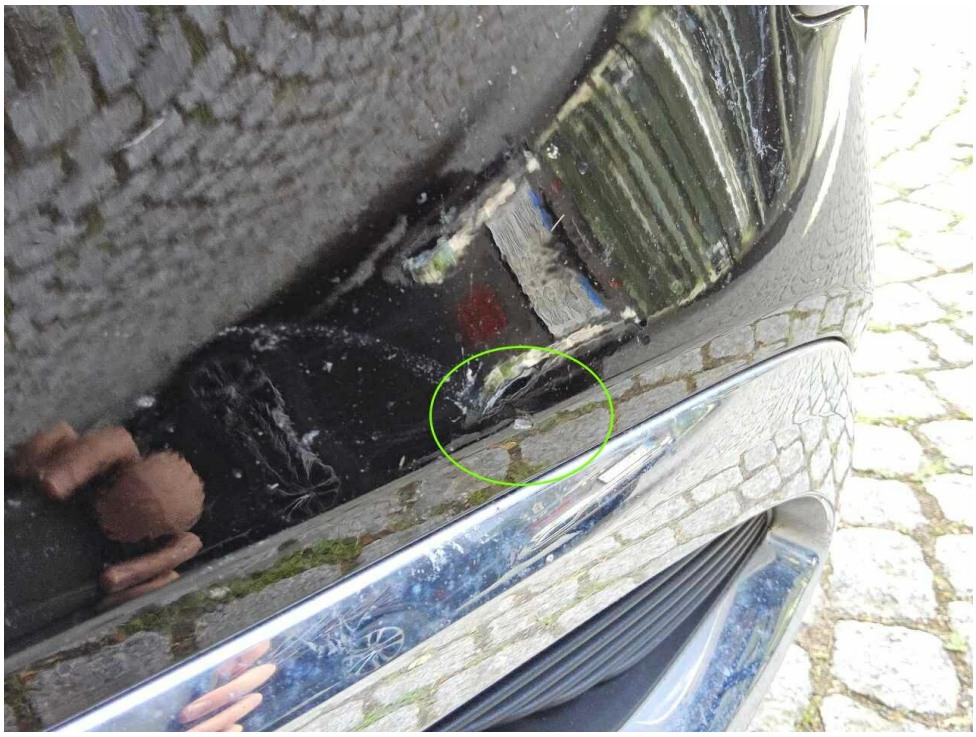
Bild 10 : Versicherungsschaden: Stoßfänger vorne, Kühlergrill (Mercedes Stern)

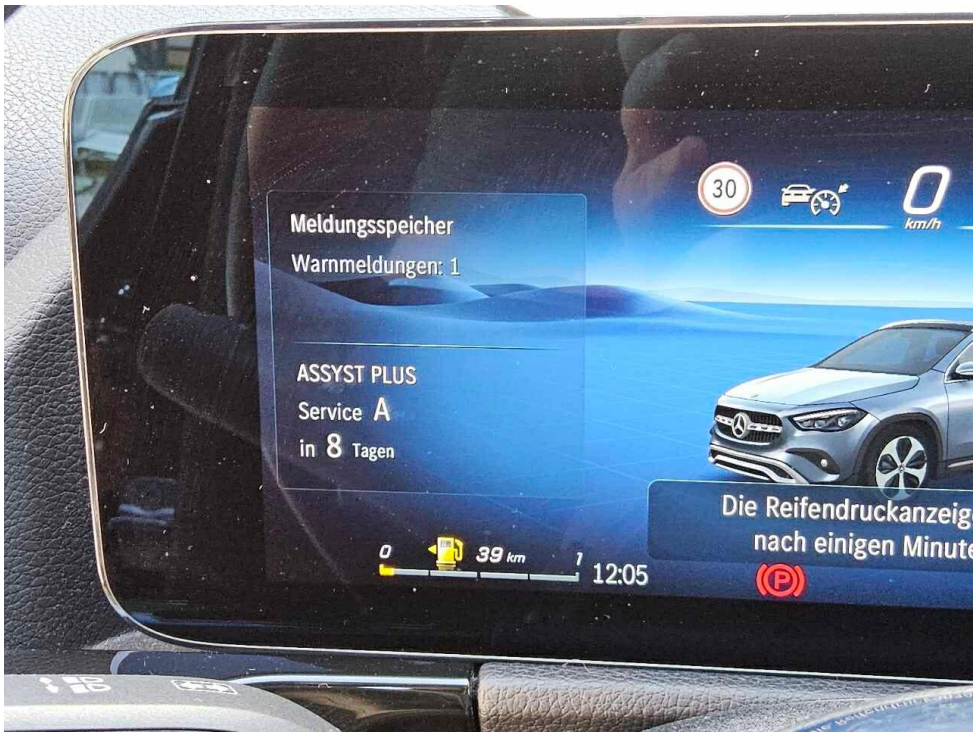
Bild 8 : Hinweis: Service
