TÜV SÜD Auto Partner GmbH
Wiesenring 2
04159 Leipzig

Besichtigungsdatum: 25.09.2026
Protokollnummer: 48030945
Erstellt durch: Markus Böttcher
Besichtigt durch: Heiko Kirsch

VSSZZZKM2RR060497

Zustandsbericht

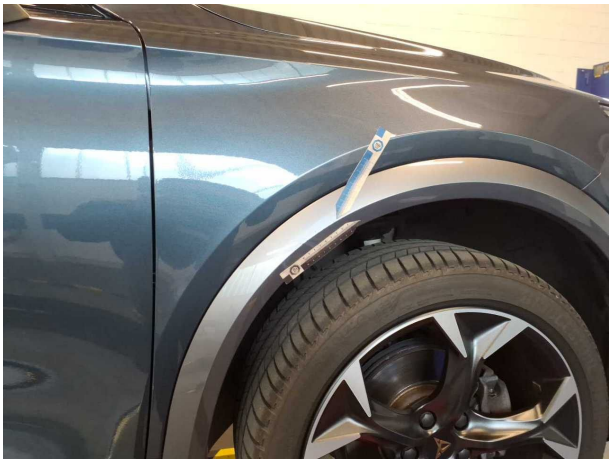
Nr.	Bauteilgruppe	Beschreibung
1	Kotflügel rechts	Radlauf (Flecken / Verfärbung) - Lackmangel - Smart Repair

Nr.	Ort
1	Kotflügel rechts, fachgerecht ausgeführt, Reparaturrechnung nicht vorhanden

Beschädigung #1: Kotflügel rechts: Radlauf (Flecken / Verfärbun… - Lackmangel - Smart Repair

Beschädigung #1: Kotflügel rechts: Radlauf (Flecken / Verfärbung) - Lackmangel - Smart Repair
