Fahrzeugzustandsbericht - Verkauf

FORD Explorer

FORD Explorer EcoBoost Plug-in Hybrid ST-LINE

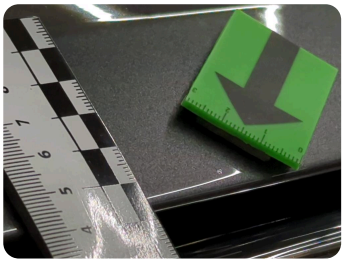
1 | Türverkleidung hinten rechts

Schadensart	Deformiert
Schweregrad	>2 cm - 3 cm
Reparaturmethode	Ersetzen
Ursache	Bei Inspektion festgestellt

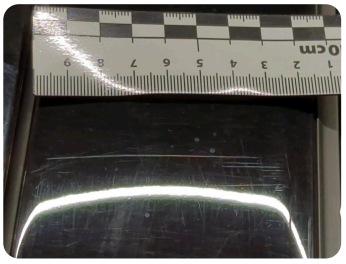
4 | Windschutzscheibe Zierblende

Schadensart	Kratzer
Schweregrad	>1 cm - 2 cm
Reparaturmethode	Akzeptabel (Gebrauchsspur)
Ursache	Bei Inspektion festgestellt

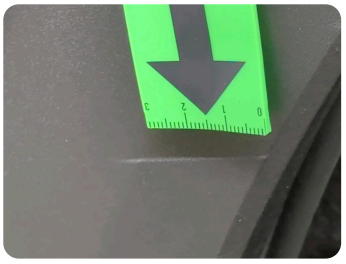
5 | Außenspiegel Gehäuse links

Schadensart	Kratzer
Schweregrad	>4 cm - 6 cm
Reparaturmethode	Lackieren
Ursache	Bei Inspektion festgestellt

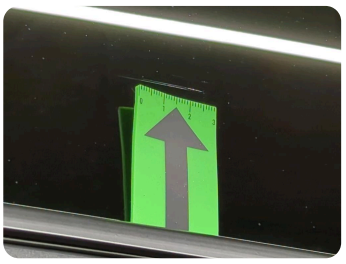
8 | Türzierleiste hinten links

Schadensart	Kratzer
Schweregrad	>3 cm - 4 cm
Reparaturmethode	Ersetzen
Ursache	Bei Inspektion festgestellt

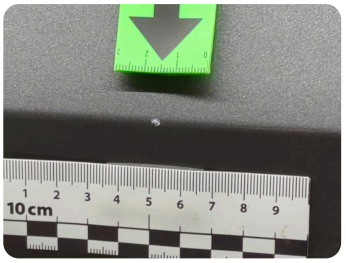
9 | Stoßfänger hinten

Schadensart	Delle(n) und Kratzer
Schweregrad	>3 cm - 4 cm
Reparaturmethode	Ersetzen
Ursache	Unfallschaden 1

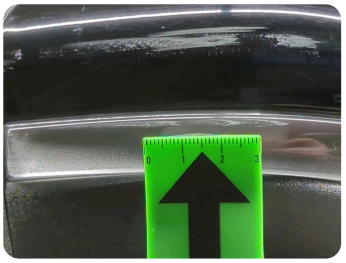
11 | Tür vorne rechts

Schadensart	Kratzer
Schweregrad	>0,5 cm - 1 cm
Reparaturmethode	Akzeptabel (Gebrauchsspur)
Ursache	Bei Inspektion festgestellt

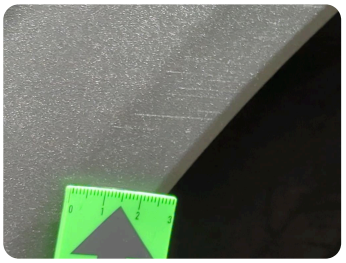
12 | Außenspiegel Gehäuse rechts

Schadensart	Kratzer
Schweregrad	>4 cm - 6 cm
Reparaturmethode	Lackieren
Ursache	Bei Inspektion festgestellt
