DEKRA-Nr: 0357 / 039341 / 2026 / B085566002021 vom 17.09.2026

Vermarktungsbericht

Auftraggeber	ALD AutoLeasing D GmbH Flotte, Nedderfeld 95, 22529 Hamburg
Besichtigung	23.07.2026

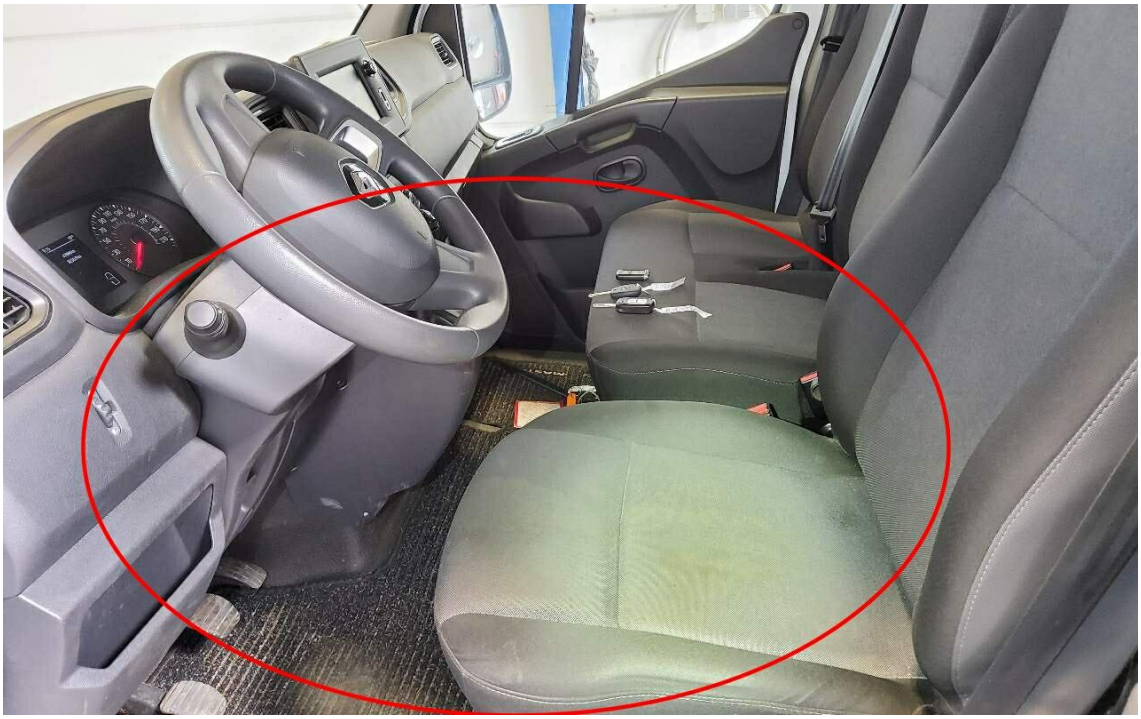
Bild 10 : Innenraum, verschmutzt

1. Service fällig (kein Eintrag im Serviceheft), durchführen,
2. Innenraum, verschmutzt, reinigen (Bild 10, 11, 12)
3. Tür hinten rechts, Innenverkleidung gebrochen, erneuern (Bild 13)
4. Scheibenwischer vorne, verschlissen, erneuern (Bild 15)
5. Tür vorne links, Einstieg verschrammt, smart repair (Bild 20)
6. Reservereifen defekt (platt), erneuern (Bild 21)
7. Lampenträger hinten, verschrammt, smart repair (Bild 22)
8. Motorkontrolle leuchtet, Diagnose, Kühlmittelverlust gem KVA, Thermostatgehäuse gem KVA erneuern
9. Kupplung gem KVA defket, Kupplung komplett gem KVA erneuern
