Besichtigungsdatum: 16.10.2026
Protokollnummer: 48286485
Erstellt durch: Markus Böttcher
Besichtigt durch: J. Nirschl

WBA81FY010FT98935

Zustandsbericht

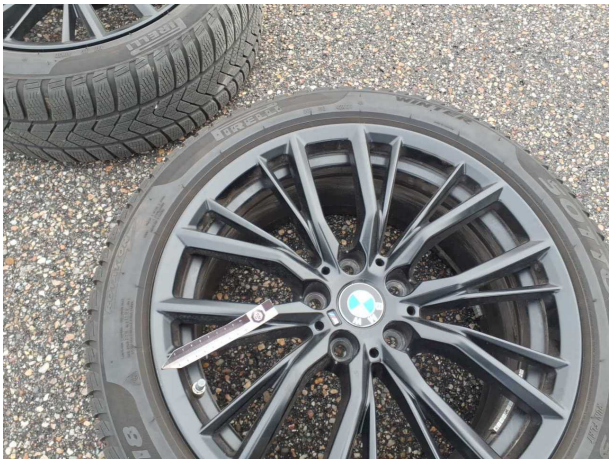
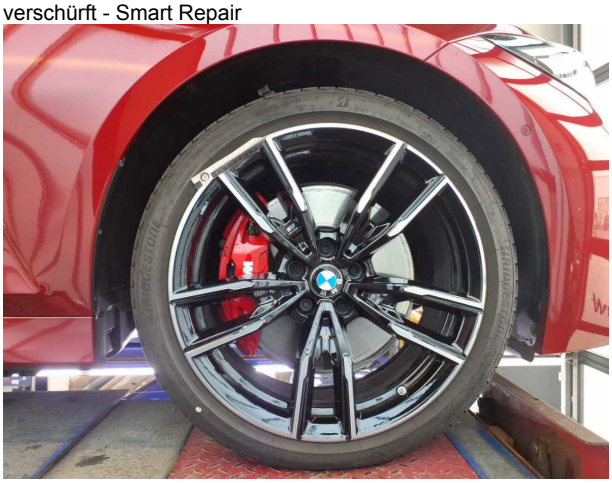
Nr.	Bauteilgruppe	Beschreibung
1	2.Radsatz	1 Leichtmetallfelge - verkratzt / verschürft - Smart Repair
2	Rad/Reifen	Leichtmetallfelge vorn rechts - verkratzt / verschürft - Wertminderung

Beschädigung #1: 2.Radsatz: 1 Leichtmetallfelge - verkratzt / verschürft - Smart Repair

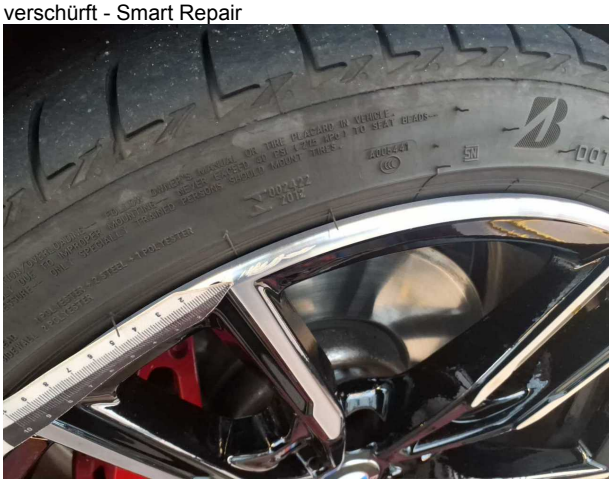
Beschädigung #2: Rad/Reifen: Leichtmetallfelge vorn rechts - verkratzt / verschürft - Wertminderung
