VOLVO XC60

Vehicle information

Summary of damages

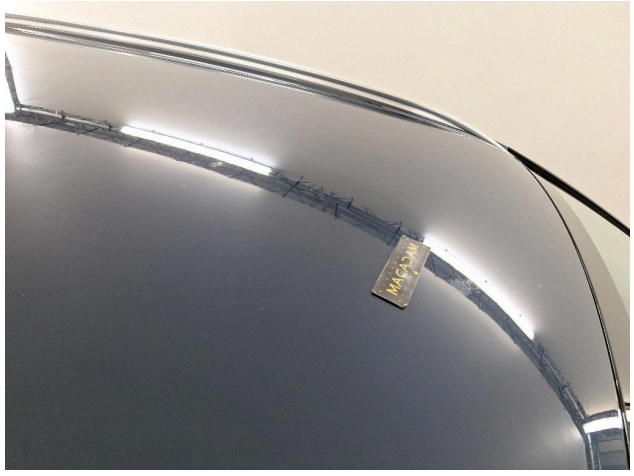
Right **rear wing**
dent(s) and scratch(es)
- Repair and paint (complete)

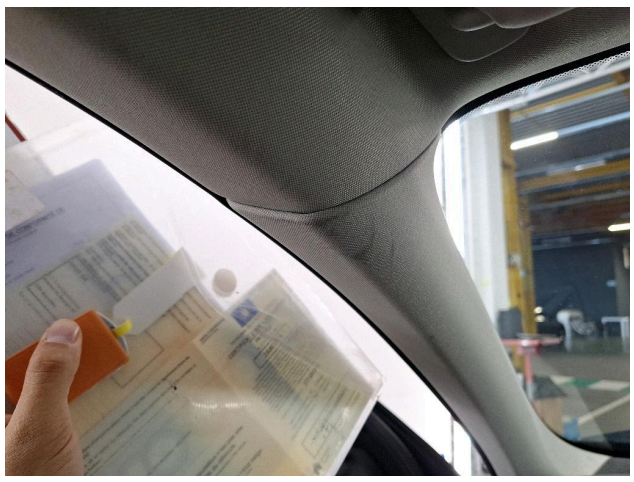
Damaged **Interior**
- Acceptable
Interior

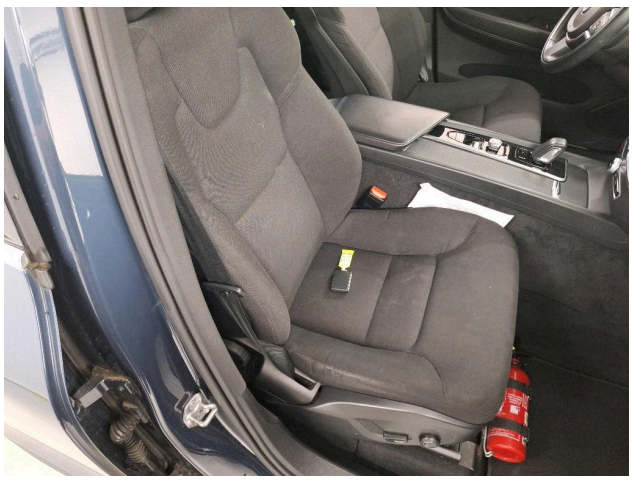
Interior Stain
Cleaning Interior

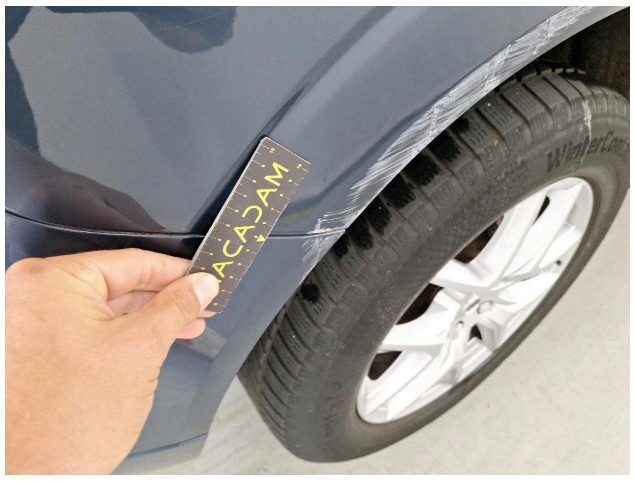
Door ARD Claw(s) Paint Right
