Inspection Report

Make	BMW	Gearbox	Automatic
Model	i4 Gran Coupe eDrive40 80,7kWh (G26)	Fuel type	Electric
Mileage	46,595	kW	250
VIN	WBY71AW070FT34255	cc	0
First registration date	11/6/2024	Customer	BMW Austria Leasing GmbH Minderwertgutachten

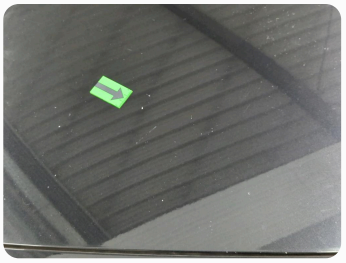
7 | Bonnet

Damage type	Dent(s) and scratch(es)
Repair mode	No repair
Cause	Use/wear

Comments: Steinschläge

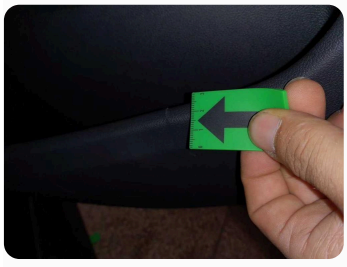
12 | Boot lid covering R

Damage type	Scratch(es)
Repair mode	Smart repair
Cause	Use/wear

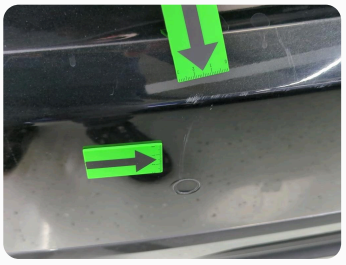
5 | Door FL

Damage type	Scratch(es)
Repair mode	No repair
Cause	Use/wear
