## Vehicle info

| Model | i3 42,2kWh (I01) | Fuel type | Electric |
| First registration date | 9/2/2022 | Customer | BMW Austria Leasing GmbH Minderwertgutachten |

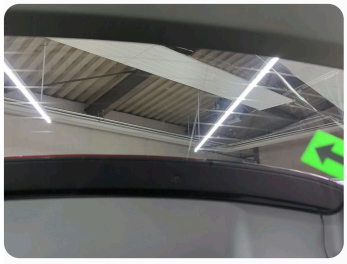
| Part | Damage type | Repair mode |
|---|---|---|
| 2 \| Rear window | Not original part | Remove lettering |

**2 | Rear window**

| Damage type | Not original part |
| Cause | Use/wear |

**Comments:** dunkle Folie

| Repair mode | Remove lettering |
