Rapport d'évaluation

PEUGEOT 308 3

VIN	VR3F3DGX0RY649998
Première immatriculation	29/01/2025

Date de l'inspection	25/06/2026 09:55:44	Adresse d'inspection	SURE AUTOMOBILES

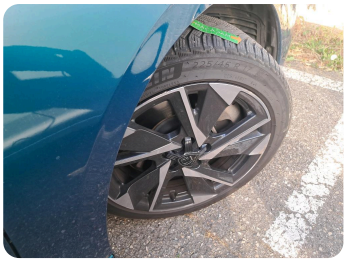
15 | Kit réparation pneu

Type de dommage	Manque
Mode de réparation	Réparer/rempl. (montant forfaitaire)

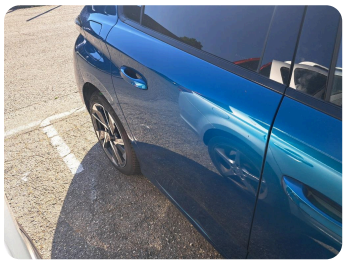
4 | Jante alum. ARD bi-ton/polychrome

Type de dommage	**Griffe(s)**
Mode de réparation	**Réparer/rempl. (montant forfaitaire)**

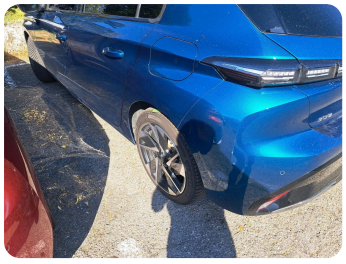
5 | Pneu ARD

Type de dommage	**Déchirure**
Mode de réparation	**E - Remplacer**

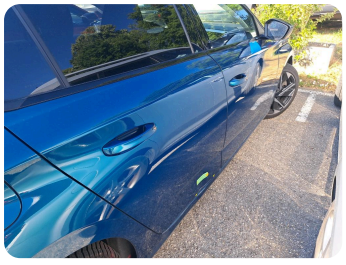
9 | Aile ARD

Type de dommage	**Bosse(s)**
Mode de réparation	**PDR - Débosselage ss peinture**

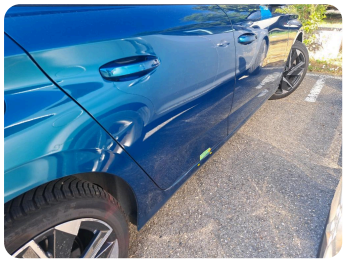
10 | Porte ARD

Type de dommage	**Bosse(s) et griffe(s)**
Mode de réparation	**LI - Réparer et peindre (complet)**

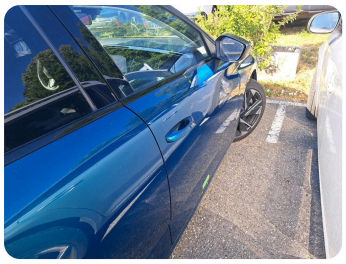
11 | Bas de caisse ext D

Type de dommage	**Bosse(s) et griffe(s)**
Mode de réparation	**LI - Réparer et peindre (complet)**

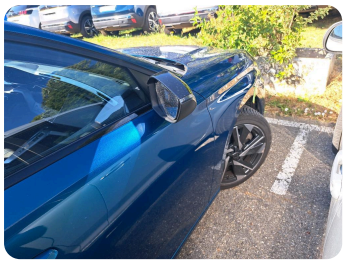
12 | Porte AVD

Type de dommage	**Bosse(s) et griffe(s)**
Mode de réparation	**LI - Réparer et peindre (complet)**
