addvalora
Global Loss Adjusters

N/Ref.: 2510909924
Fecha: 11/06/2025

INFORME PERICIAL

DATOS DEL VEHÍCULO			
Matrícula:	1483MSP	**Fecha Matriculación:**	01-01-1999
Nº Chasis:	VR7BAHPYXRE047081	**Kilómetros:**	30479
Marca:	CITROEN	**Modelo:**	C4 Hybrid 136 DSC6 PLUS

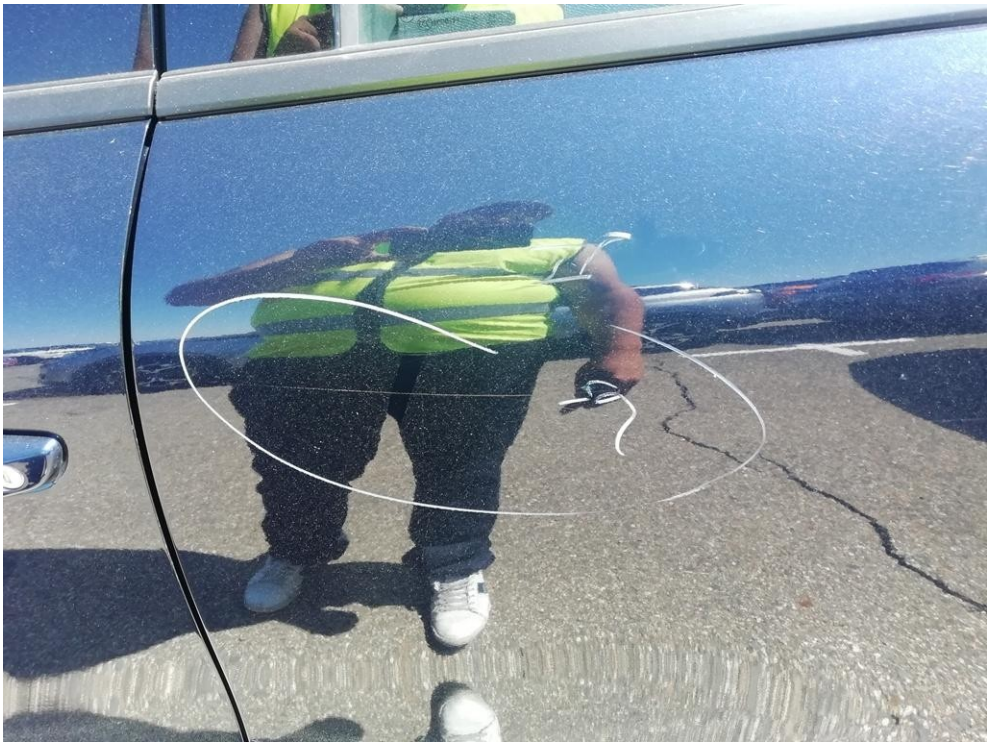
Elemento	PUERTA D. REPARAR
Posición	Delantero Derecho
Daños	REPARAR

Elemento	PUERTA D.
Posición	Delantero Derecho
Daños	PINT.SUPERF.NIVEL 3

Elemento	PUERTA .
Posición	Trasero Derecho
Daños	PINT.SUPERF.NIVEL 3

Elemento	PANEL LAT..CPL.
Posición	Trasero Derecho
Daños	PINT.SUPERF.NIVEL 3
