DEKRA-Nr: 0481 / 0100042402 / 2026 / B077944001470 vom 12.10.2026

Zustandsbericht / Minderwertgutachten

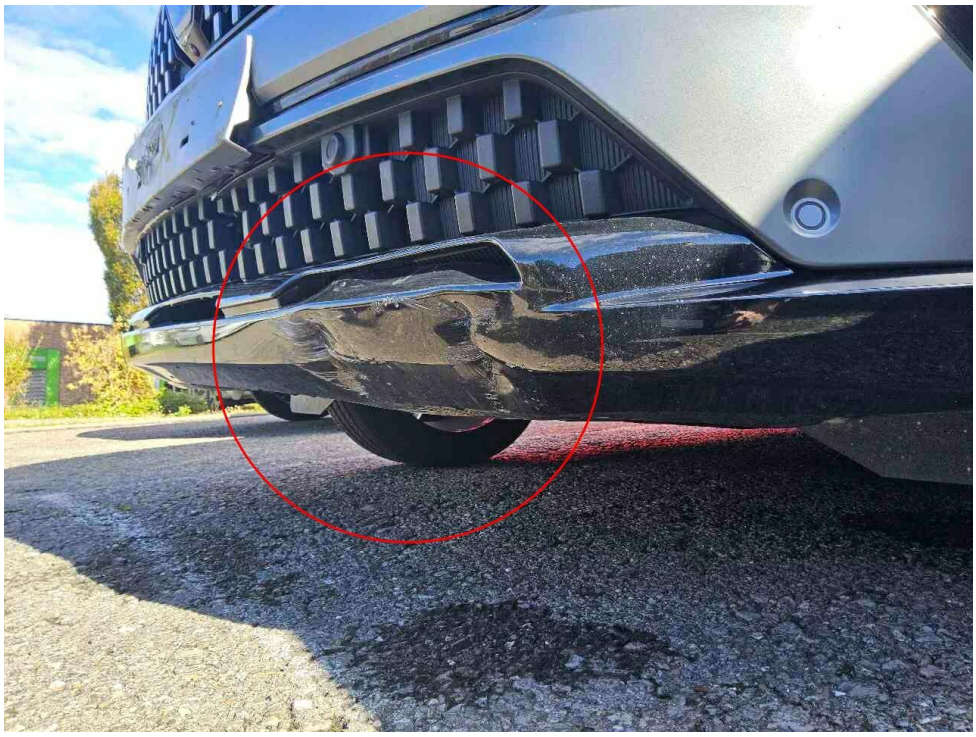
Bild 22 : Stoßfänger vorne, Kunststoffblende - deformiert

Bild 23 : Stoßfänger vorne, Kunststoffblende - deformiert

Bild 24 : Motorhaube, Delle/Kratzer

Bild 25 : Motorhaube, Delle/Kratzer

Bild 26 : Motorhaube, Delle/Kratzer

Bild 27 : Motorhaube, Delle/Kratzer

Bild 28 : Windschutzscheibe, Steinschlag mit Rissbildung

Bild 29 : Windschutzscheibe, Steinschlag mit Rissbildung

Bild 30 : Alufelge vorne rechts, verschrammt

1. Mittelkonsole, Ablagefach - beschädigt, erneuern (Bild 10, 11)
2. Einstieg hinten links, Kratzer, smart repair (Bild 12, 13)
3. Seitenwand links, Kratzer, lackieren (Bild 14, 15)
4. Tür hinten links, Kratzer, lackieren (Bild 16, 17)
5. Radlaufblende hinten links, Kratzer, lackieren (Bild 18, 19)
6. Kotflügel links, Delle, drücken (Bild 20, 21)
7. Stoßfänger vorne, Kunststoffblende - deformiert, erneuern (Bild 22, 23)
8. Motorhaube, Delle/Kratzer, lackieren (Bild 24, 25, 26, 27)
9. Windschutzscheibe, Steinschlag mit Rissbildung, erneuern (Bild 28, 29)
10. Alufelge vorne rechts, verschrammt, erneuern (Bild 30, 31, 32)
11. Tür hinten rechts, Kratzer, lackieren (Bild 33, 34)

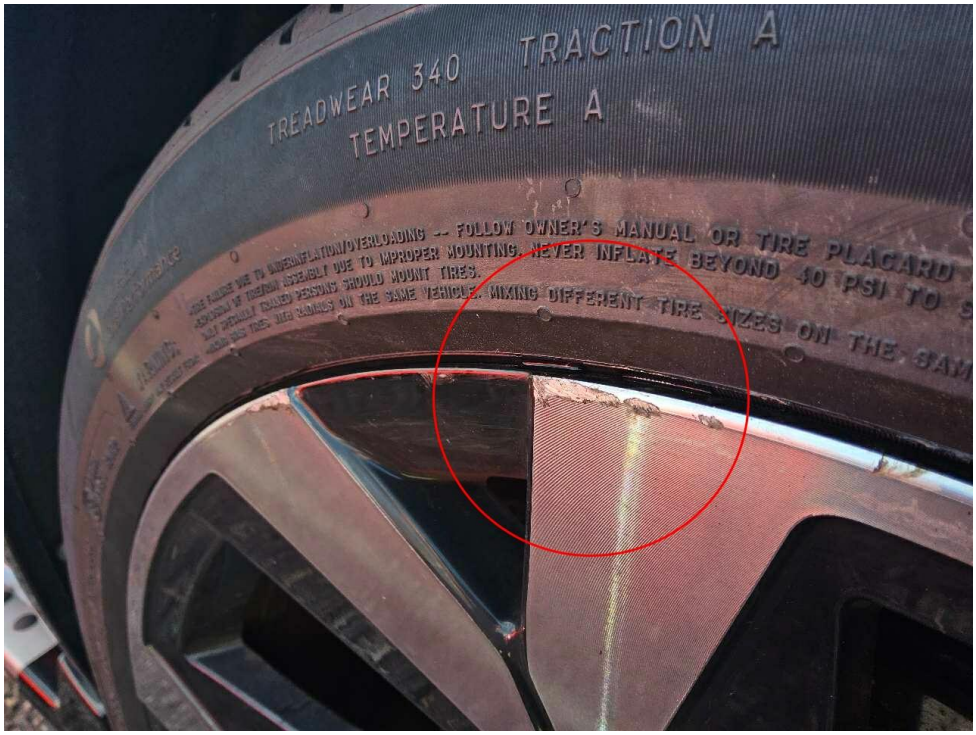
Bild 31 : Alufelge vorne rechts, verschrammt

Bild 32 : Alufelge vorne rechts, verschrammt

Bild 33 : Tür hinten rechts, Kratzer

Bild 34 : Tür hinten rechts, Kratzer

Bild 35 : Hutablage

1. Hutablage, fehlt
