Ford

VIN: WF01XXERK1NY67427

Geschatte reparatiekosten

Kenteken 2CRZ316	**Registratienummer** -	**Kilometerteller** 19707 km
Color -	**Jaar** -	**Bekleding** -
Aantal deuren -	**Aantal stoelen** -	**Generation** -

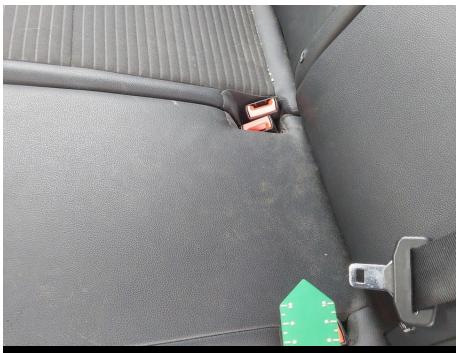
Velg / Vooraan links / Gekrast

Interieur compleet / - / Vlek
