Zustandsbericht

Kunde :	**Allane SE**		
Berichtsnummer :	**0000000950873-DE613**	**Amtl. Kennzeichen :**	**BCH-IT 33E**
Referenznummer:	**31274573**

Hyundai Kona (OS)(2017->) Prime Elektro 2WD

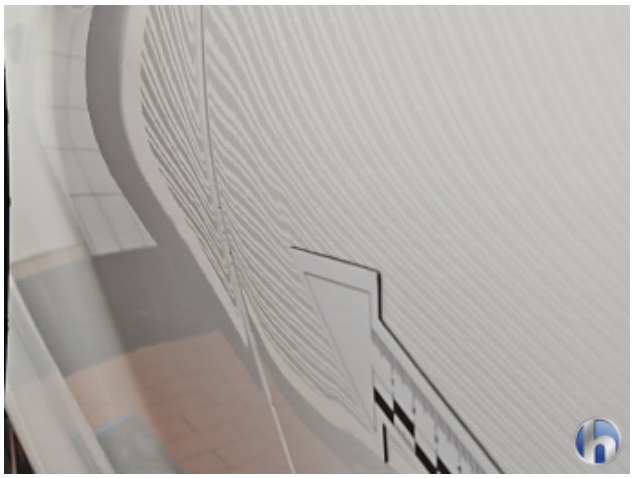
2. Seitenwand - Hinten - Rechts
Kratzer - Smart Repair

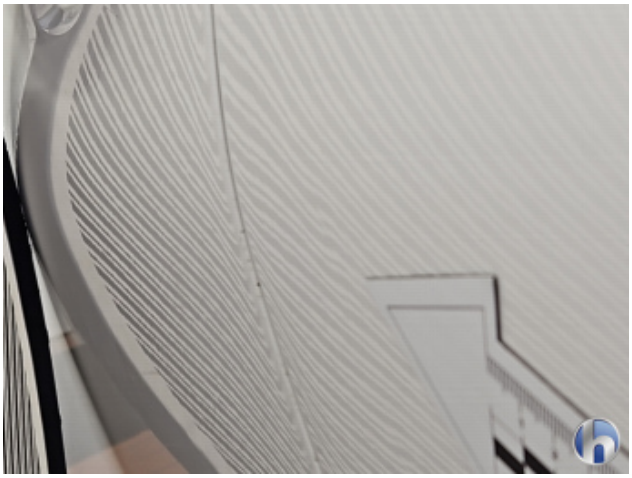
3. Tür Hinten - Links
1 Delle - Sanft Instandsetzen

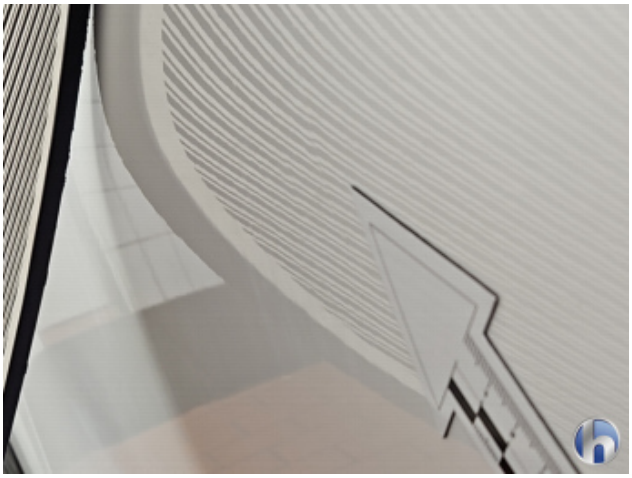
3. Tür Hinten - Links
1 Delle - Sanft Instandsetzen

4. Tür Vorne - Links
1 Delle - Sanft Instandsetzen

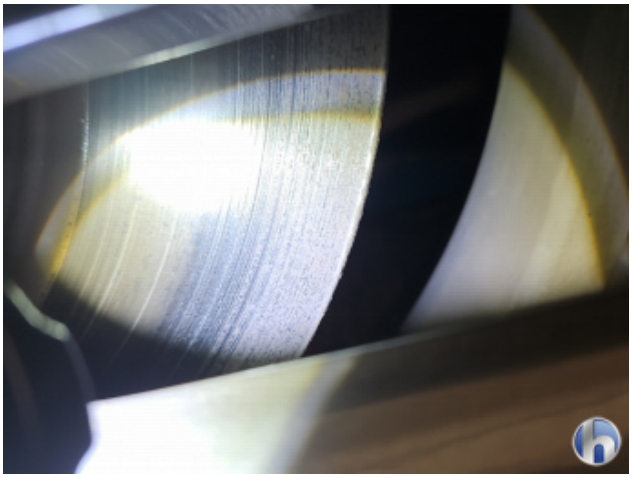
6. Bremsscheibe Hinten
Korrodiert - Erneuern
