Inspection Report

Make	SKODA	Gearbox	Automatic
Model	Octavia Combi 2,0 TDI 4x4 DSG (NX)	Fuel type	Diesel
Mileage	89,750	kW	147
VIN	TMBLK8NXXNY072778	cc	1,968
First registration date	7/25/2022	Customer	BMW Austria Leasing GmbH Minderwertgutachten

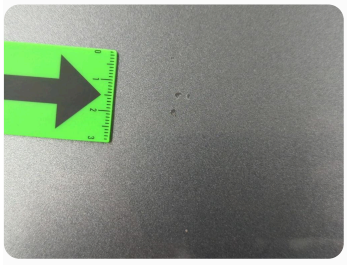
4 | Door FL

Damage type	Scratch(es)
Repair mode	No repair
Cause	Use/wear

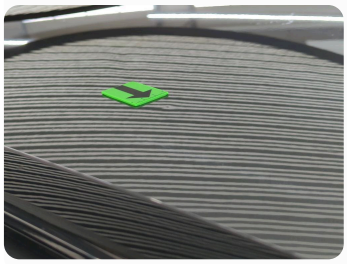
13 | Boot lid covering R

Damage type	Scratch(es)
Repair mode	No repair
Cause	Use/wear
