Rapport d'inspection

RENAULT CLIO³HY

Immatriculation	[redacted]
VIN	[redacted]
Kilométrage	37 785 km
Première immatriculation	10/11/2022
Couleur carrosserie	Gris Clair

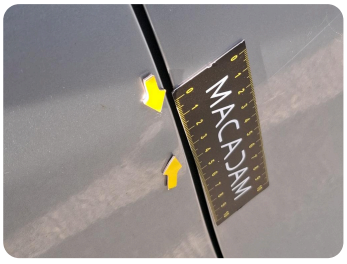
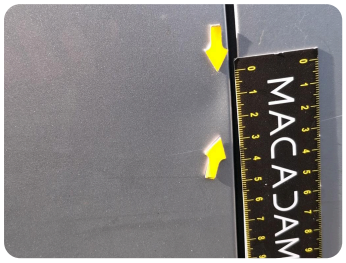
Porte ARG

Type de dommage	**Bosse(s)**
Mode de réparation	**LI - Réparer et peindre (complet)**

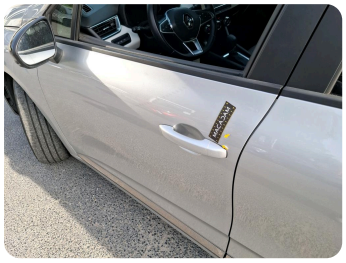
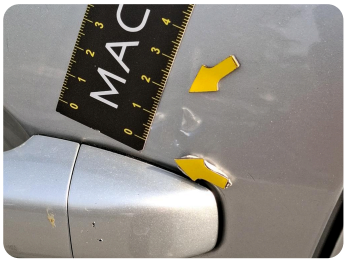
Porte AVG

Type de dommage	Bosse(s)
Mode de réparation	Acceptable
