AUDI A3 BERLINE

Vehicle information

Damage summary

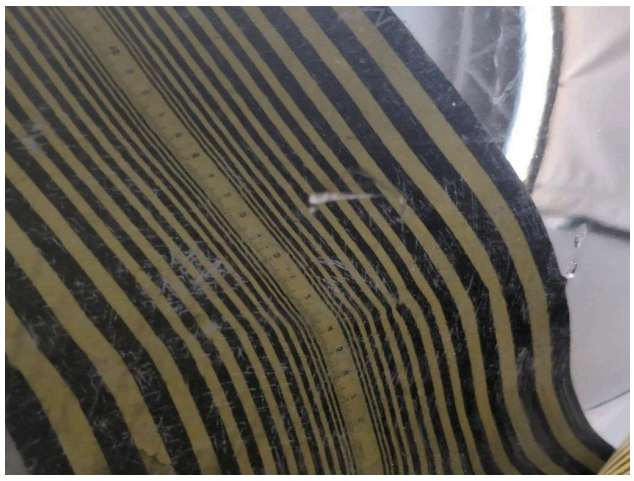
Bumper R

Roof & others

Dent(s) and scratch(es)

Paint

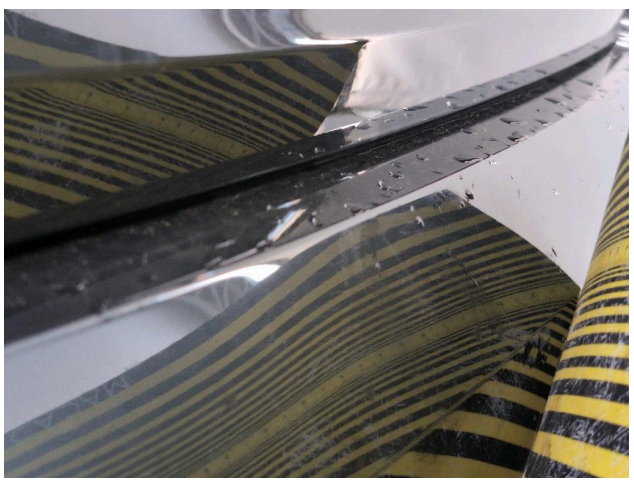
Rear

Service

Maintenance

Check
