Vehicle info

Make	CUPRA	Gearbox	Automatic
Model	Born 58kWh	Fuel type	Electric
Mileage	62,809	kW	150
VIN	VSSZZZK1ZNP022375	cc	0
First registration date	9/30/2022	Customer	BMW Austria Leasing GmbH Minderwertgutachten

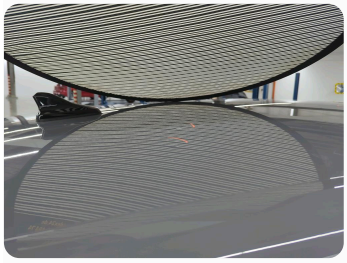
12 | Roof

Damage type	Dent(s)
Repair mode	Paintless dent repair
Cause	Use/wear

Comments: min 12M

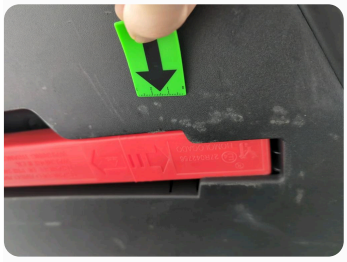
13 | Other exterior parts

Damage type	Broken
Repair mode	Replace
Cause	Use/wear

Comments: Motorverkleidung unten vorne
