DEKRA-Nr: 0210 / 064111 / 2026 / B085259000696 vom 05.08.2026

Zustandsbericht / Minderwertgutachten

Erstzulassung	07.08.2024	Letzte Zulassung	07.08.2024
Fahrzeugart	Personenkraftwagen	Hersteller	BMW
Typ / Verkaufsbez.	X3 (G01)(12.2017->) / X3 M40d Mild-Hybrid xDrive (EURO 6d)	Aufbauart	Geländewagen
Türen	5	Sitzplätze	5
Fahrzeug-Ident.-Nr.	WBA21DN0309X26594	HSN / TSN	0005 / CZX
DAT €uropa-Code®	011301062400002	DAT Marktindex	DE004 6546
Km-Stand abgelesen	58939	Nächste HU §29 StVZO	08 / 2027
Energiequelle / Kraftstoff	Hybr.Diesel/E	Zylinderanzahl	4 / Reihenmotor
Leistung (kW)	250	Hubraum (ccm)	2993
Schadstoffklasse:	EURO6;WLTP;EB;PI/CI;M, N1, N2	Antriebsart	Allrad
Getriebe / Gänge	Automatik / 8	Felgen	Leichtmetall
Farbe (Hersteller)	Saphirschwarz / Metallic / 2-Schicht / 475	Polster / Farbe	Leder / Schwarz

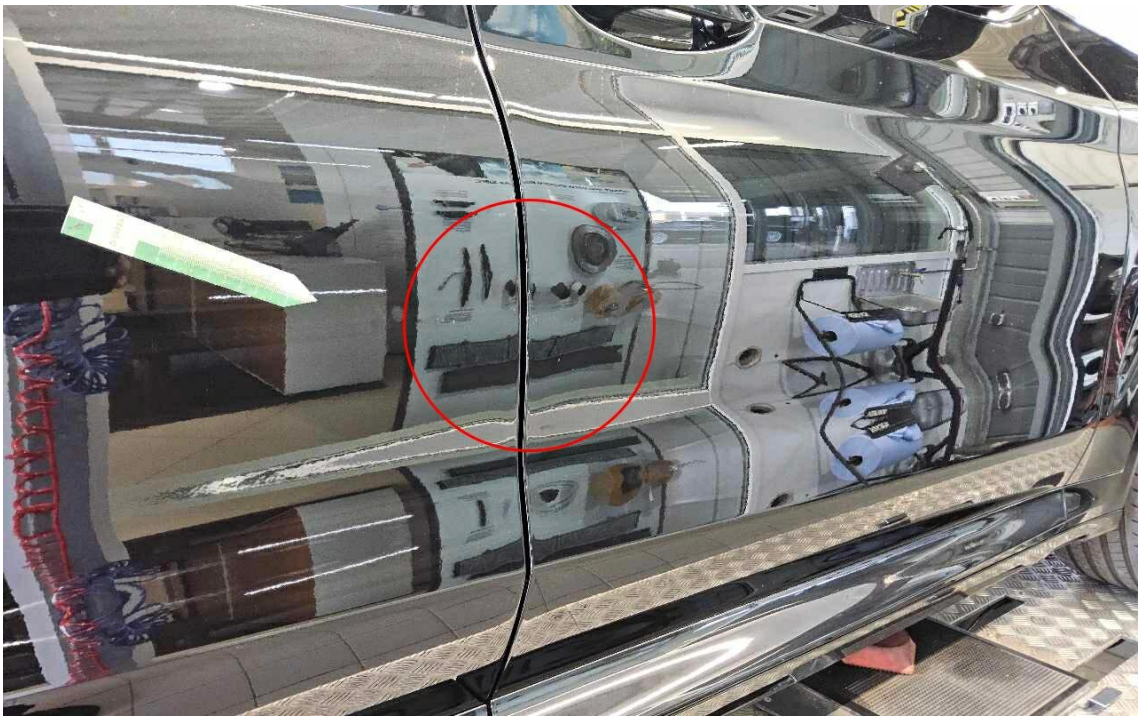
Bild 14 : Tür hinten rechts + vorne rechts leichte Kratzer

Bild 15 : Tür hinten rechts + vorne rechts leichte Kratzer

Bild 16 : Tür hinten rechts + vorne rechts leichte Kratzer

Tür hinten rechts + vorne rechts leichte Kratzer, polieren (Bild 14, 15, 16)

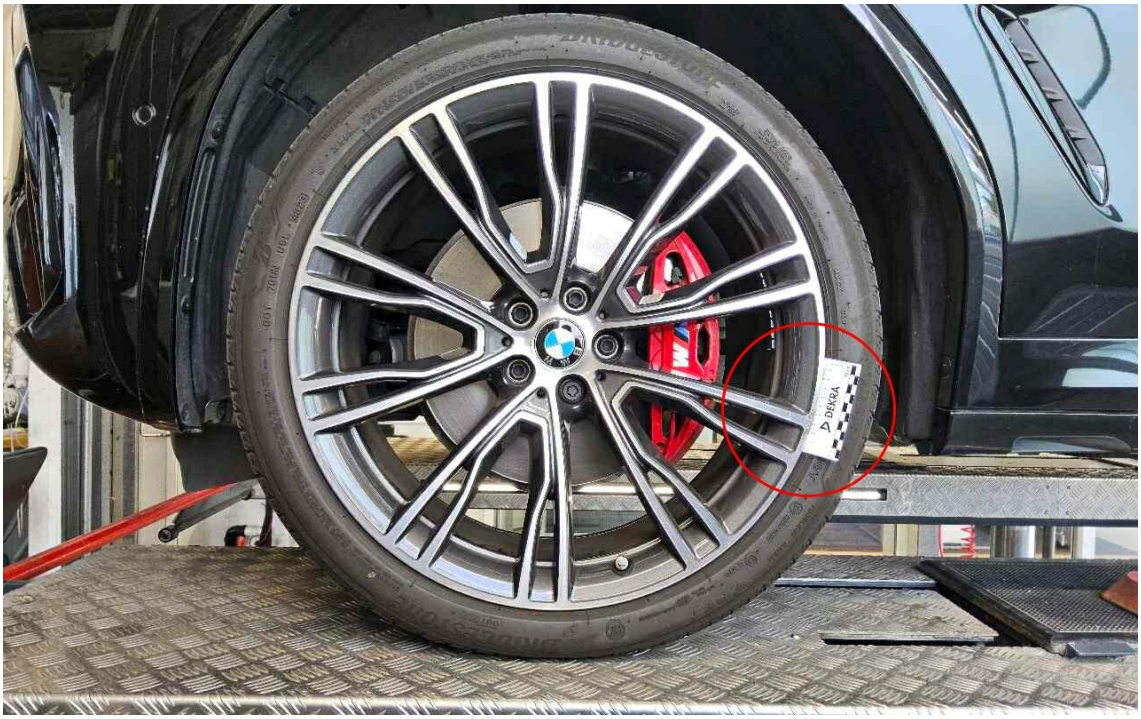
Bild 17 : Alufelge glanzgedreht vorne links verschrammt

Bild 18 : Alufelge glanzgedreht vorne links verschrammt

Bild 19 : Alufelge glanzgedreht vorne rechts mehrfach verschrammt

Bild 20 : Alufelge glanzgedreht vorne rechts mehrfach verschrammt

1. Alufelge glanzgedreht vorne links verschrammt, erneuern (Bild 17, 18)
2. Alufelge glanzgedreht vorne rechts mehrfach verschrammt, erneuern (Bild 19, 20, 21, 22)

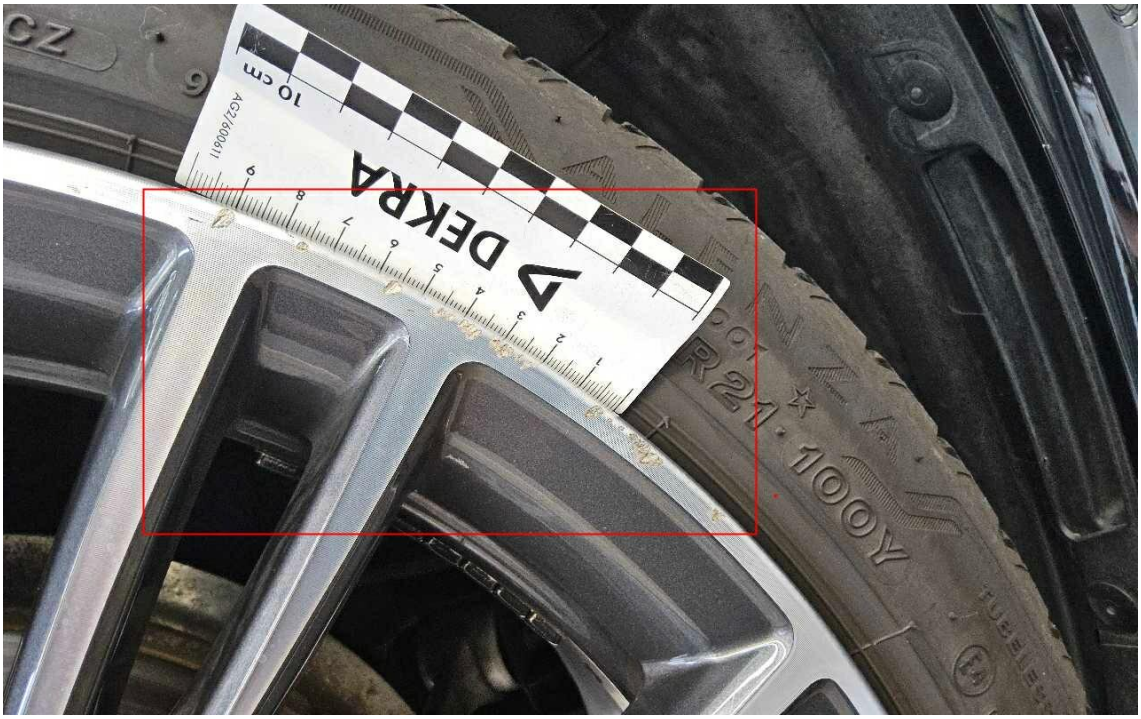
Bild 21 : Alufelge glanzgedreht vorne rechts mehrfach verschrammt

Bild 22 : Alufelge glanzgedreht vorne rechts mehrfach verschrammt
