Informe de tasación

RENAULT MEGANE

S.T. INTENS BLUE DCI 85 KW (115CV) -S

VIN	VF1RFB00067721712
Primera matriculación	2/9/2021
Kilometraje del vehículo	121.361 km

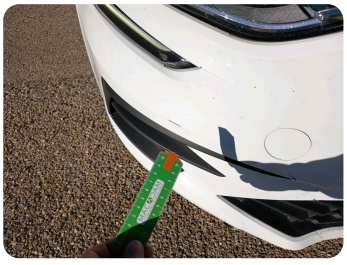
5 | Cubierta Aloj Carga

Tipo de daño	Falta
Modo de reparación	Reemplazar
