Zustandsbericht

Kunde :	**Allane SE HCBE**		
Berichtsnummer :	**0000000951018-DE926**	**Amtl. Kennzeichen :**	**MÜ-PS3333**
Referenznummer:	**31275166**

Hyundai Ioniq 5 (05.2021->) Dynamiq Elektro

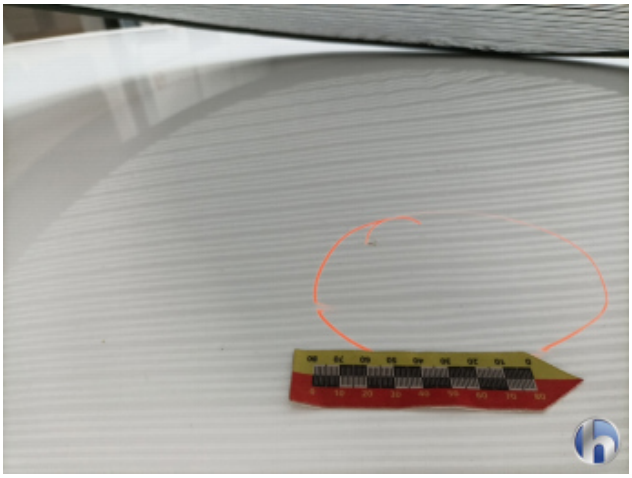
1. Tür Hinten - Links
Nachlackiert - Ohne Reparatur

2. Dach
Delle - Sanft Instandsetzen

3. Stoßfänger Hinten
Beschädigt - Erneuern

4. Stoßfänger Vorne
Verschmutzt - Entkleben / Reinigen

5. Heckklappe
Verschmutzt - Entkleben / Reinigen
