DEKRA-Nr: 0214 / 0100060579 / 2026 / B079186000699 vom 08.10.2026

Zustandsbericht / Minderwertgutachten

Auftraggeber	Mobility Concept GmbH, Grünwalder Weg 34, 82041 Oberhaching
Besichtigung	08.10.2026

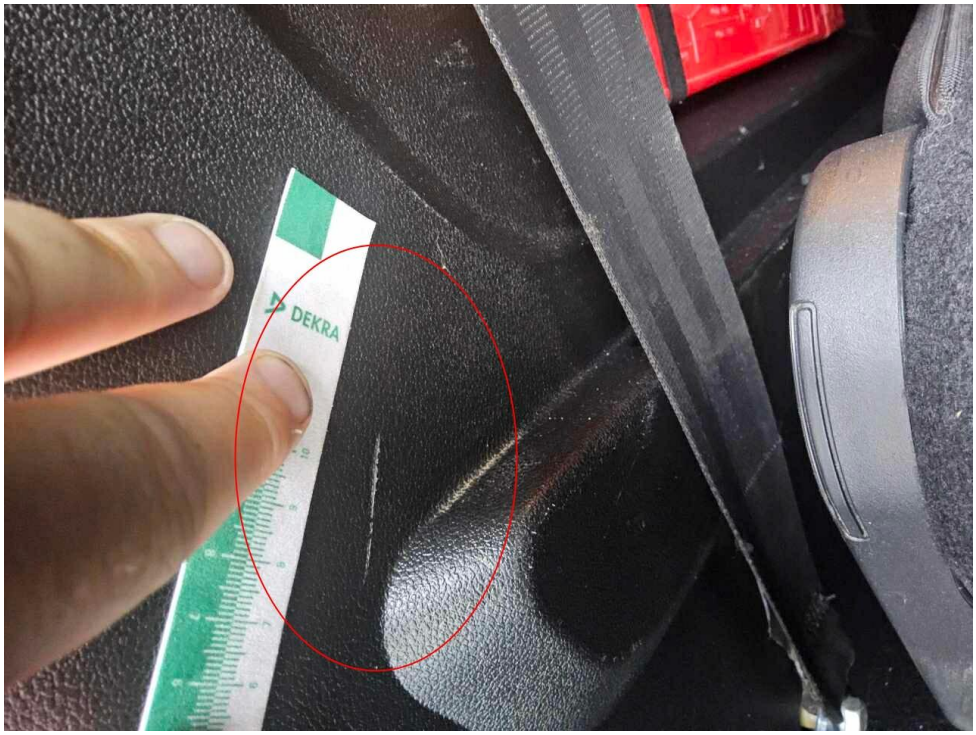
Bild 13 : Verkleidung Kofferraum rechts, zerkratzt, Gebrauchsspur

Verkleidung Kofferraum links, zerkratzt, Gebrauchsspur (Bild 14)
Verkleidung Kofferraum rechts, zerkratzt, Gebrauchsspur (Bild 13)
Außenspiegel rechts Lackierung, zerkratzt, Gebrauchsspur (Bild 25)
Heckklappe, eingedellt, Gebrauchsspur (Bild 24)

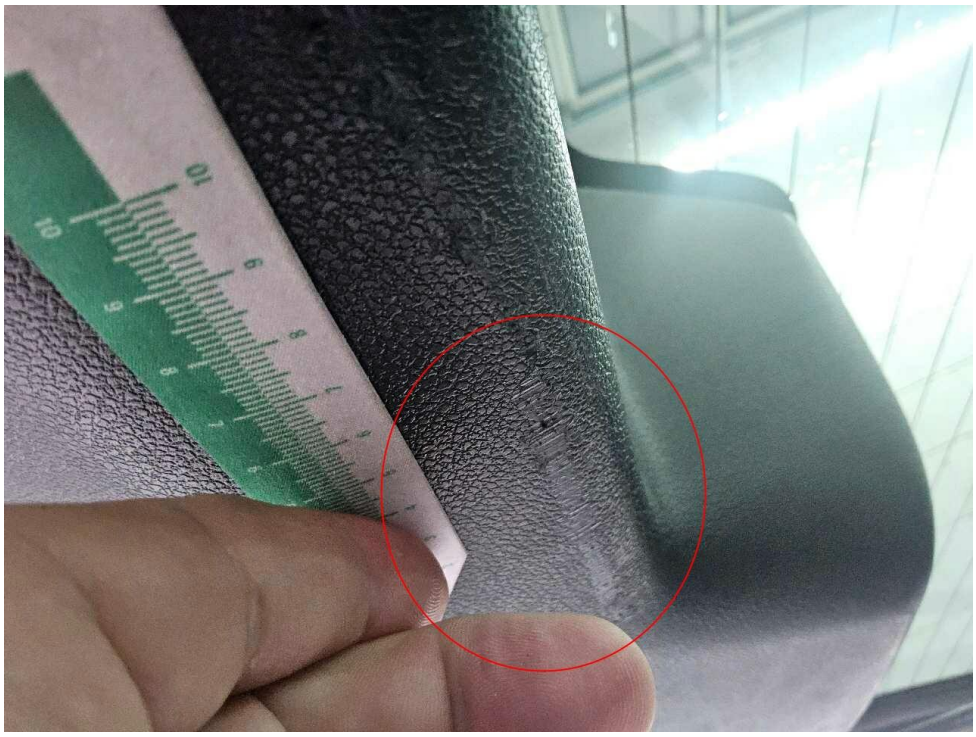
Bild 14 : Verkleidung Kofferraum links, zerkratzt, Gebrauchsspur

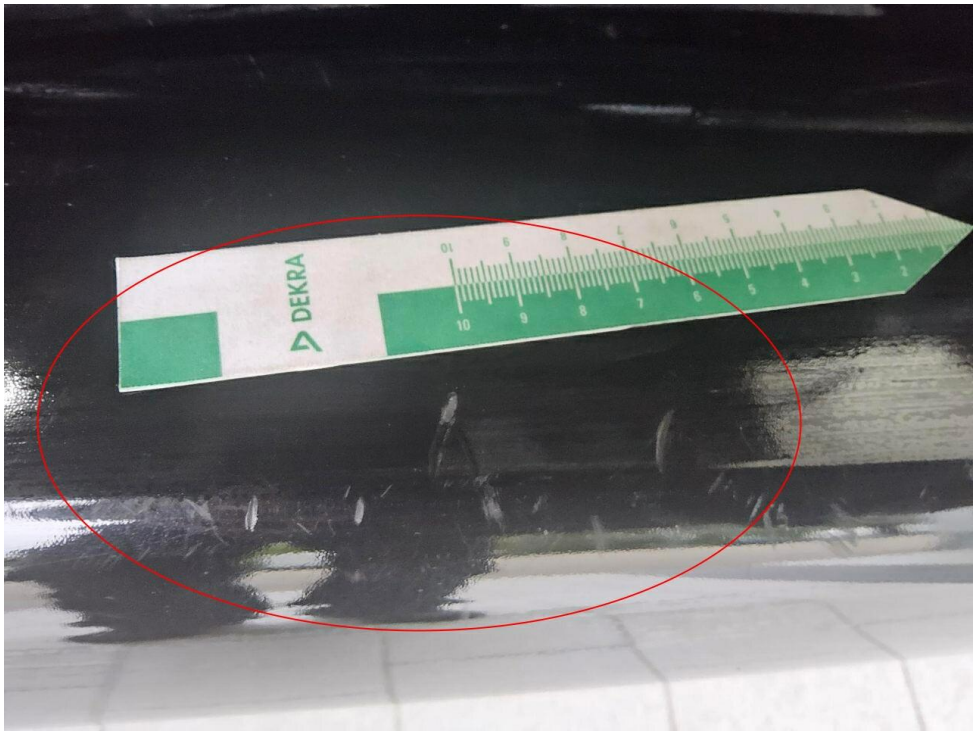
Bild 15 : Heckklappenverkleidung

1. Heckklappenverkleidung, erneuern (Bild 15)
2. Tür vorne links Türkante, verschrammt, smart repair (Bild 20)
3. Tür hinten links Lackierung, zerkratzt, lackieren (Bild 17, 18, 19)
4. Stoßfänger hinten Lackierung, verschrammt, lackieren mit Lackaufbau (Bild 16)
5. Tür vorne rechts Lackierung, zerkratzt, lackieren (Bild 26, 27)
6. Motorhaube Lackierung, Umweltschaden, lackieren mit Lackaufbau (Bild 21, 22)
7. Stoßfänger vorne Lackierung, verschrammt, lackieren mit Lackaufbau (Bild 28)

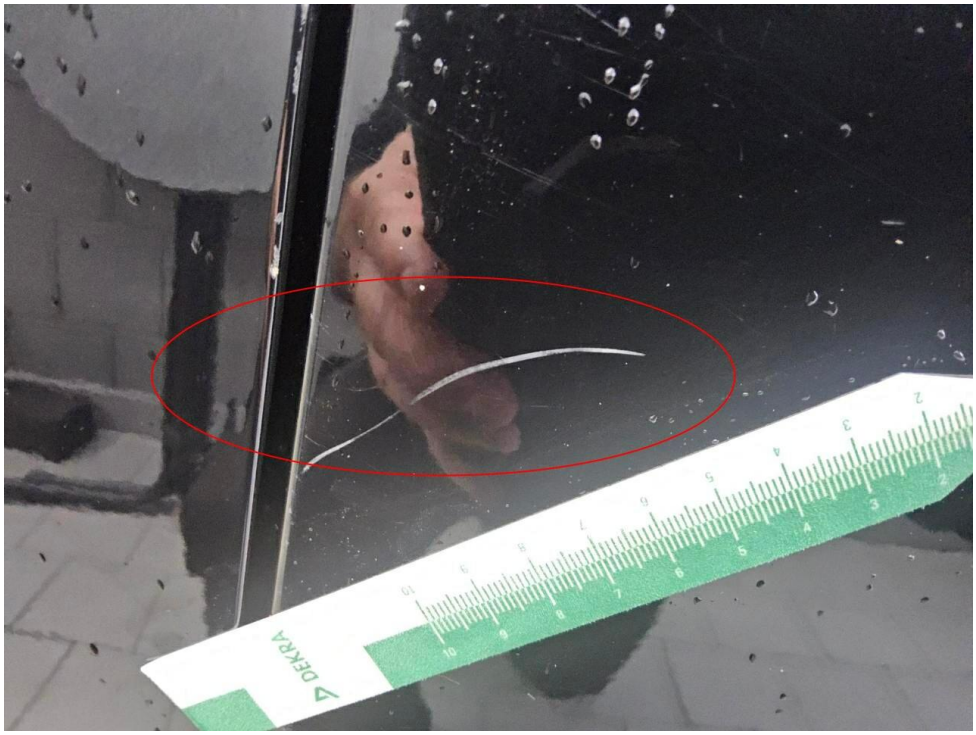
Bild 16 : Stoßfänger hinten Lackierung, verschrammt, lackieren mit Lackaufbau

Bild 17 : Tür hinten links Lackierung, zerkratzt, lackieren

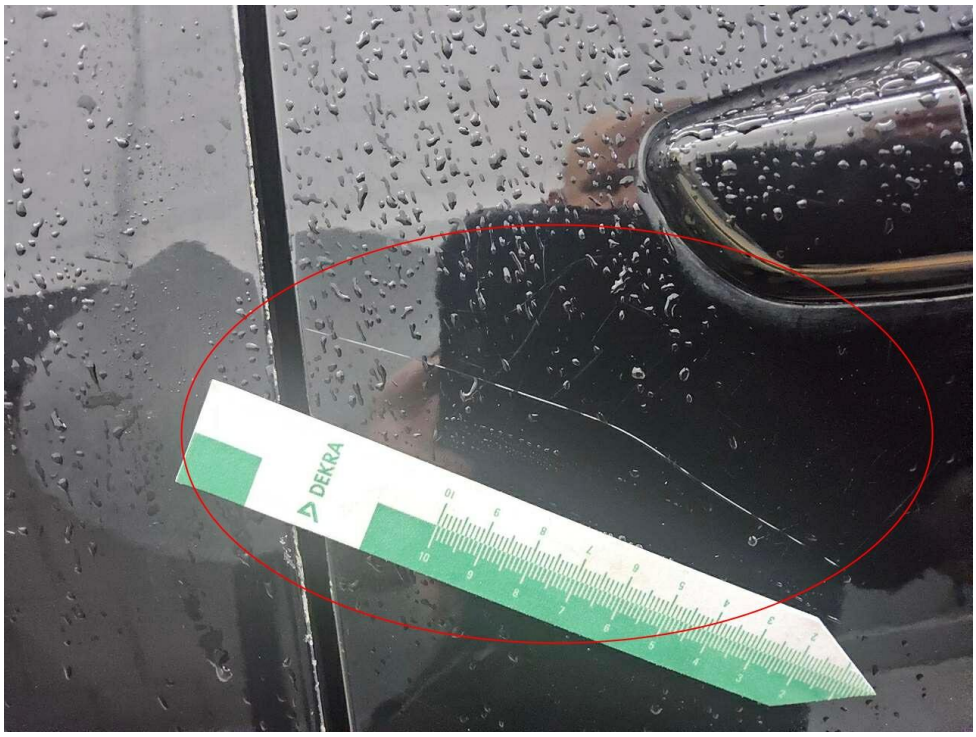
Bild 18 : Tür hinten links Lackierung, zerkratzt, lackieren

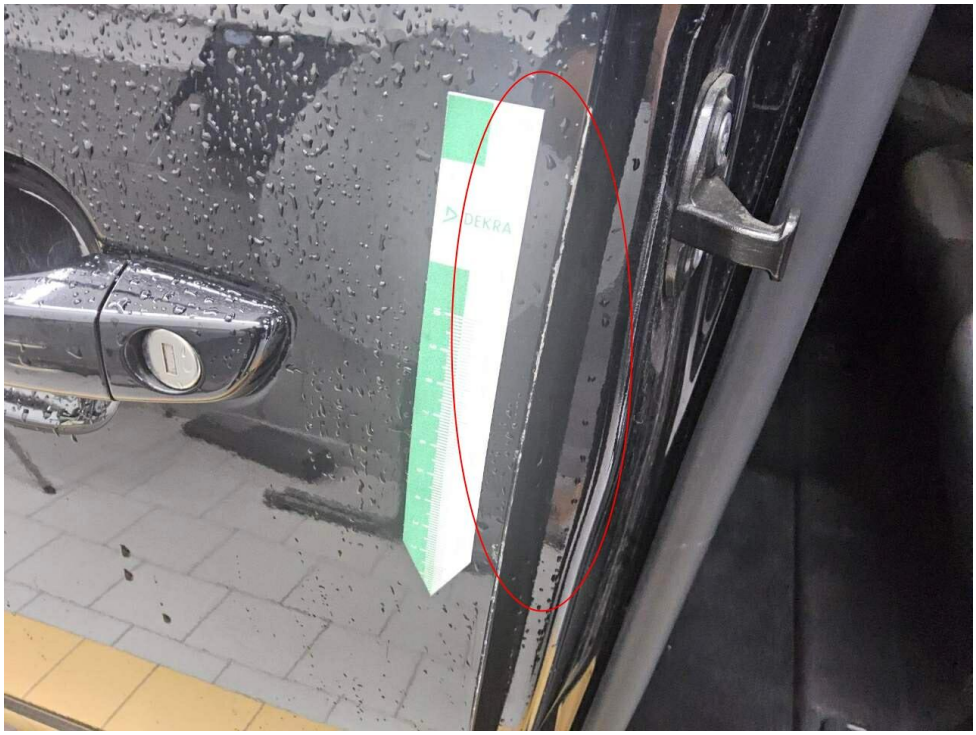
Bild 19 : Tür hinten links Lackierung, zerkratzt, lackieren

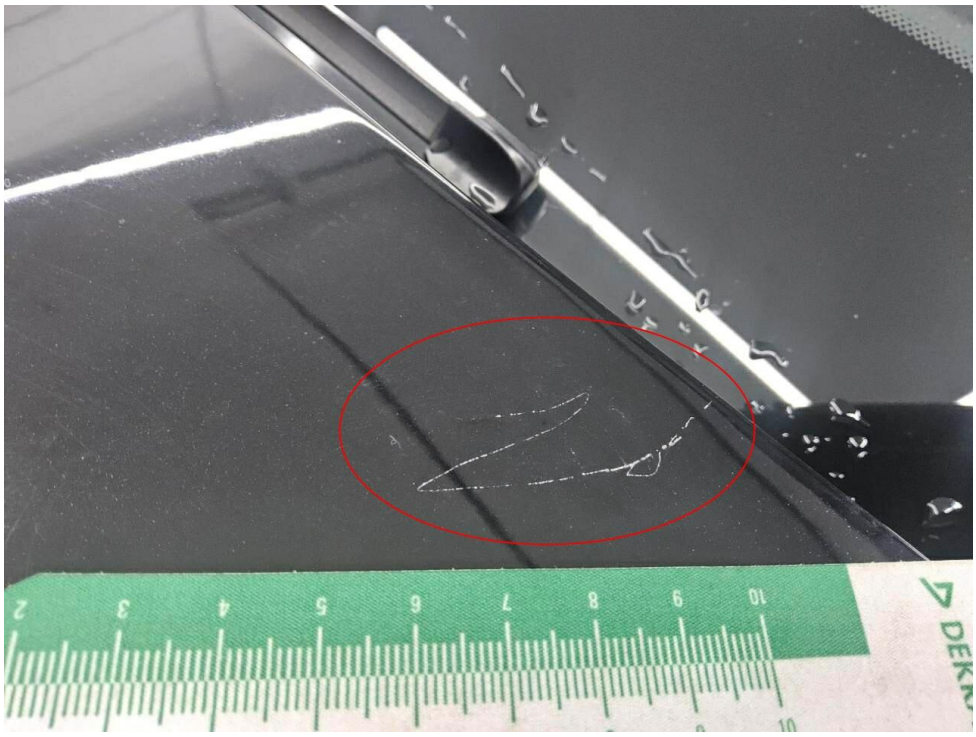
Bild 20 : Tür vorne links Türkante, verschrammt, smart repair

Bild 21 : Motorhaube Lackierung, Umweltschaden, lackieren mit Lackaufbau

Bild 22 : Motorhaube Lackierung, Umweltschaden, lackieren mit Lackaufbau

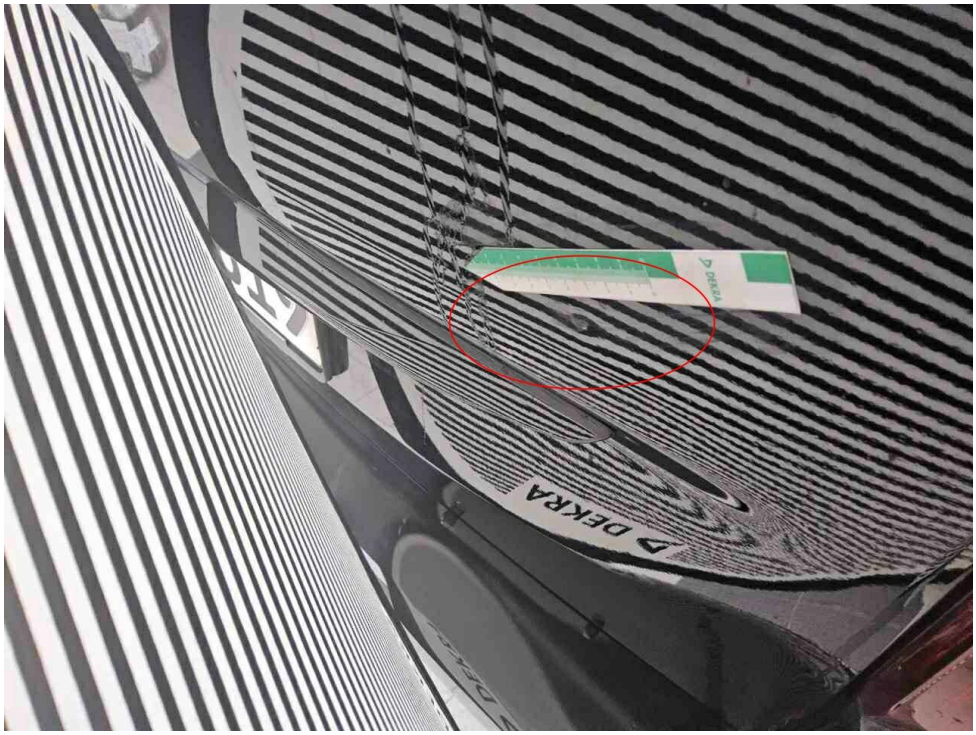
Bild 23 : Motorhaube Lackierung,zerkratzt, lackieren mit Lackaufbau
