DEKRA-Nr: 0245 / 060311 / 2026 / B080578000238 vom 14.08.2026

Zustandsbericht / Minderwertgutachten

Erstzulassung	08.05.2023	Letzte Zulassung	08.05.2023
Fahrzeugart	PKW	Hersteller	BMW
Marke	BMW	Typ / Verkaufsbez.	220i Gran Coupe Aut. M Sport
Aufbauart	Limousine	Türen	5
Sitzplätze	5	Fahrzeug-Ident.-Nr.	WBA31AK0707M63013
HSN / TSN	0005 / DBC	Schlüssel-Nr.	10137420
Km-Stand abgelesen	21089	Nächste HU §29 StVZO	05 / 2026
Energiequelle / Kraftstoff	Benzin	Zylinderanzahl	4 / Reihenmotor
Leistung (kW)	131	Hubraum (ccm)	1998
Schadstoffklasse:	EURO6;WLTP;AP;PI/CI; M, N1 I	Getriebe / Gänge	Automatik / 7
Felgen	Leichtmetall	Farbe	Schwarz / Metallic
Polster / Farbe	Leder / Creme

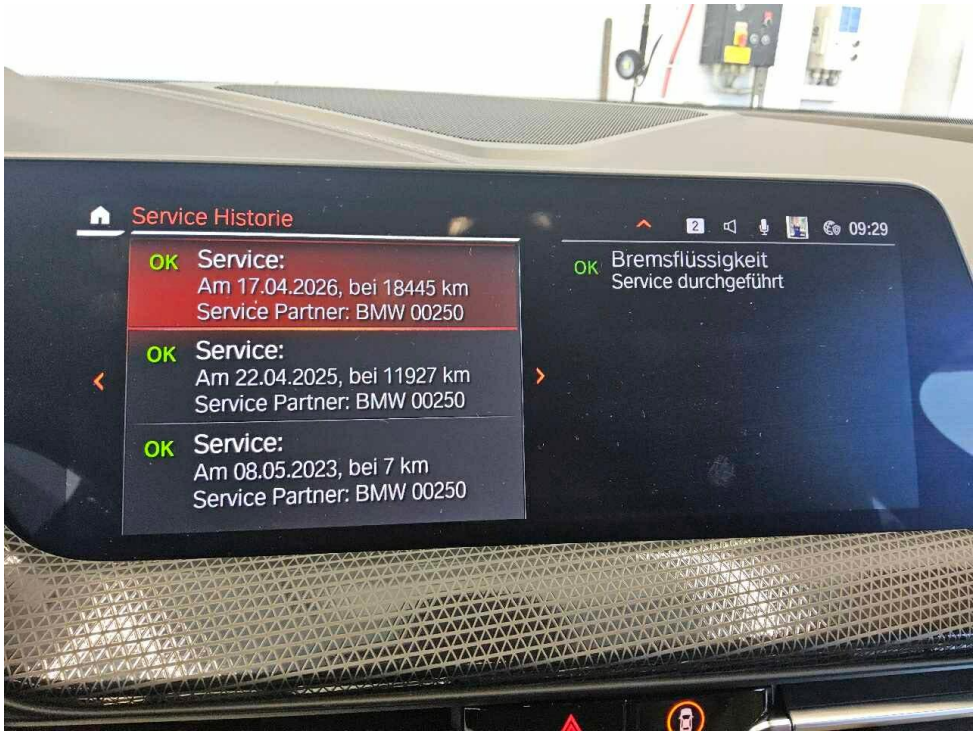
Bild 6 : Kombiinstrument (betriebsbereit) mit Km-Stand

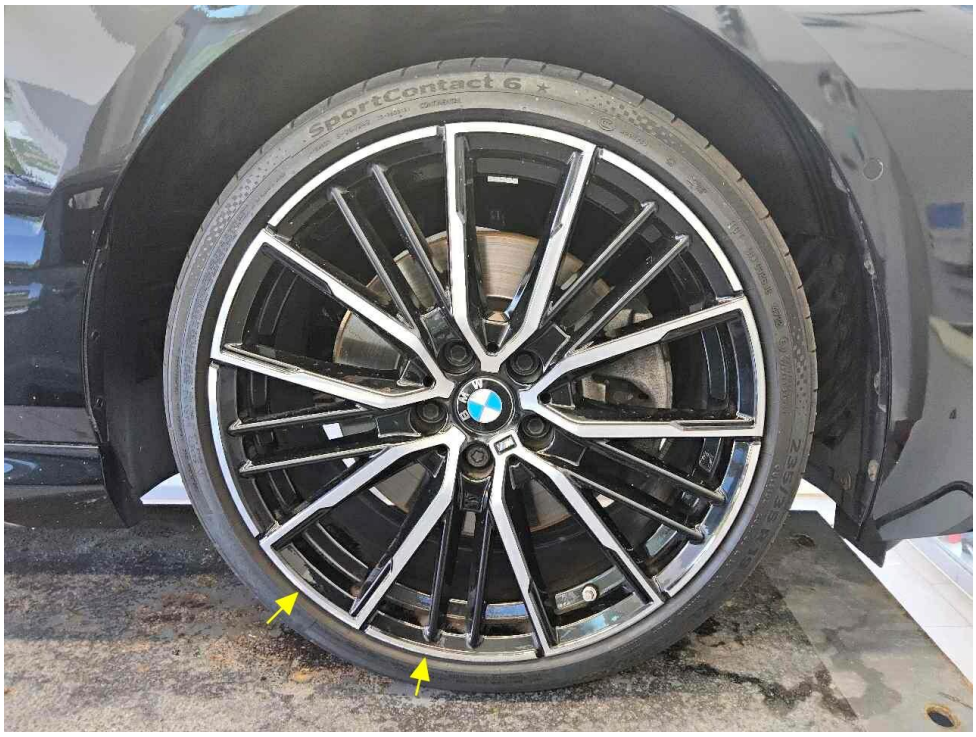
Bild 14 : Alufelgen vorne rechts verschrammt

Bild 15 : Alufelgen vorne rechts verschrammt

1. Alufelgen vorne rechts verschrammt,
   erneuern (Bild 14, 15)
2. HU abgelaufen,
