Informe de tasación

CITROEN C3 Diesel

C3 1.5BlueHDi S&S Shine 100

VIN	VF7SXYHTUPT637322
Primera matriculación	29/8/2023
Kilometraje del vehículo	24.858 km

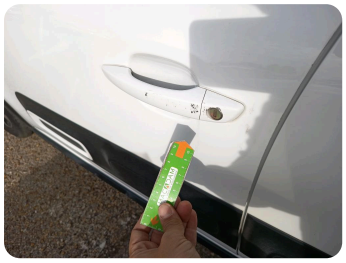
3 | Maneta exterior puerta Del Iz

Tipo de daño	Rayado
Modo de reparación	Pintar

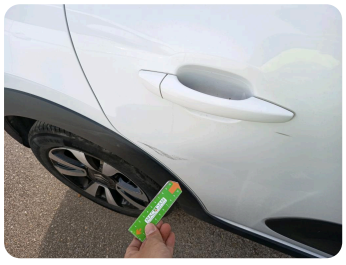
4 | Puerta Tras Dr

Tipo de daño	Rayado
Modo de reparación	Pulimentar
