DEKRA-Nr: 0618 / 030647 / 2026 / B084525000286 vom 19.10.2026

Vermarktungsbericht

Auftraggeber	ALD AutoLeasing D GmbH Ford Lease, Nedderfeld 95, 22529 Hamburg
Besichtigung	16.10.2026

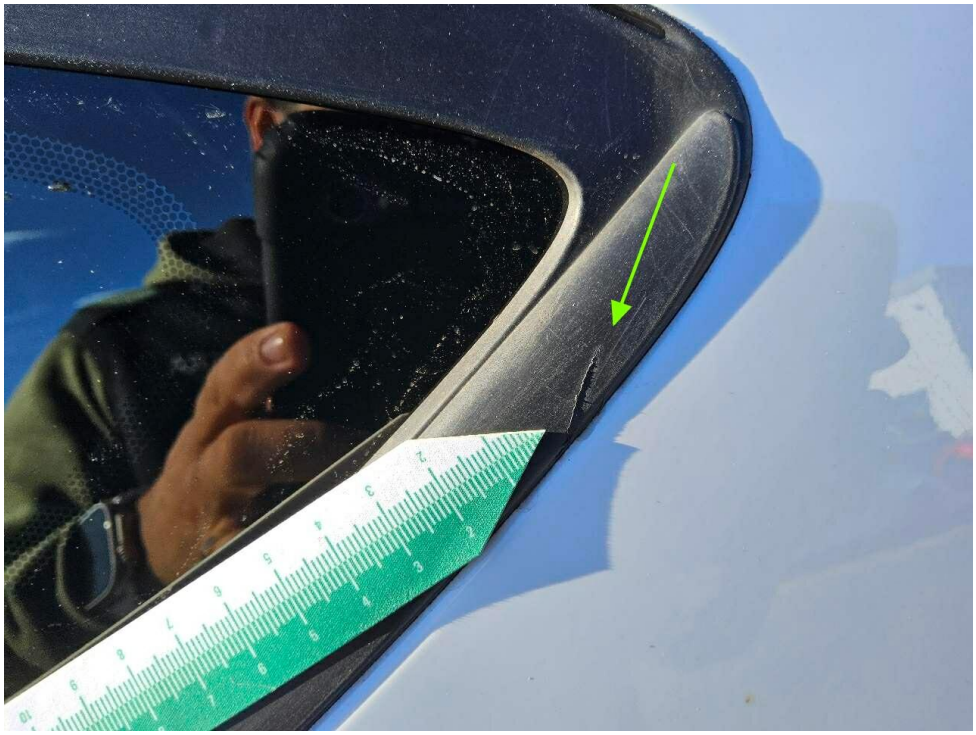
Bild 8 : Dreiecksscheibendichtung hinten links, verkratzt

1. Reifendichtmittel abgelaufen, erneuern (Bild 16)
2. Dreiecksscheibendichtung hinten links, verkratzt, erneuern (Bild 8, 9)
3. Stoßfänger hinten Lackierung, zerkratzt, lackieren (Bild 10, 11, 12, 13)
4. Tür vorne links Einstieg, zerkratzt, smart repair (Bild 14, 15)
5. Lackvorbereitung

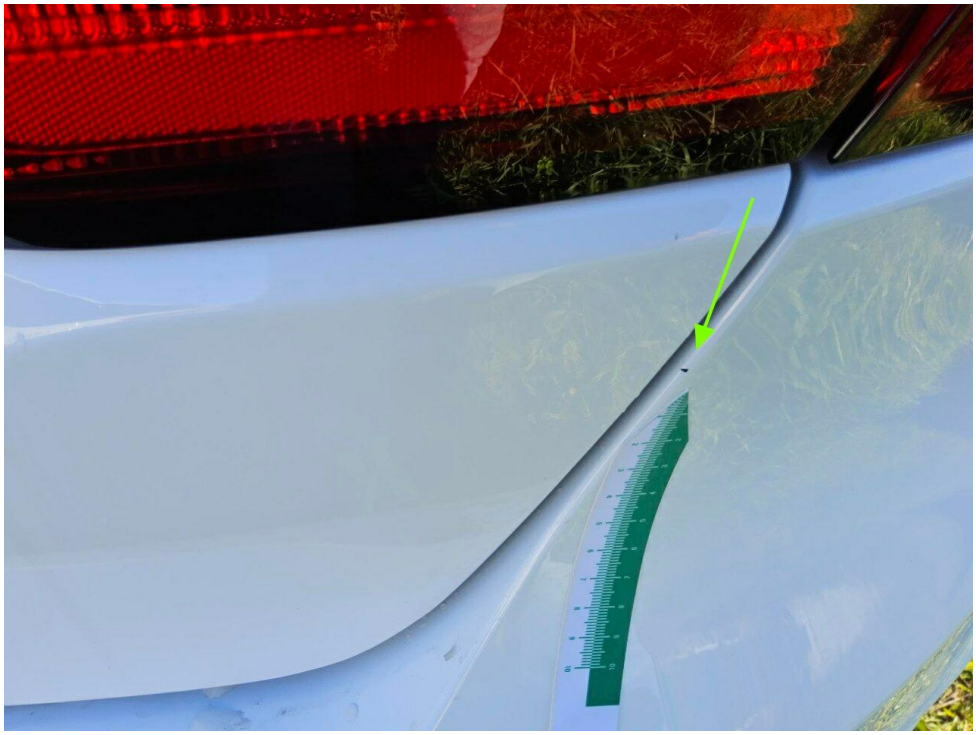
Bild 10 : Stoßfänger hinten Lackierung, zerkratzt, lackieren

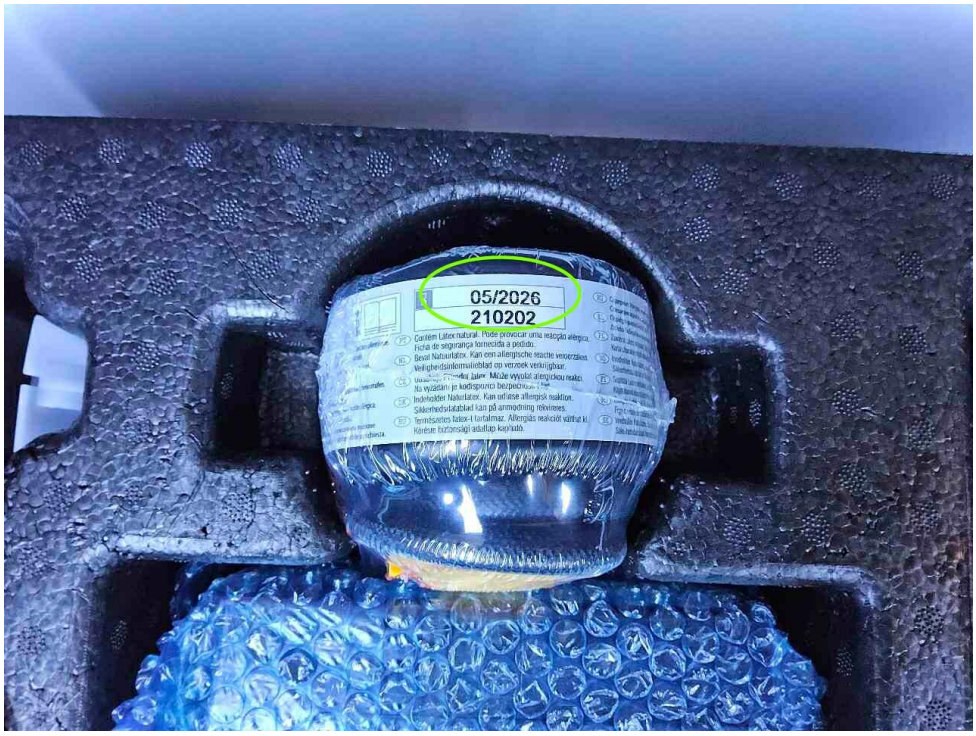
Bild 16 : Reifendichtmittel abgelaufen
