Gutachten

Betreff	Vorabbesichtigung
Auftrag durch	Allane Mobility Consulting GmbH
Besichtigungsdatum / Ort	07.05.2026 / SAP Walldorf 69190 Walldorf
Fahrzeug-Identnummer	WBY41DU050S252443

Betreff	Vorabbesichtigung
Auftrag durch	Allane Mobility Consulting GmbH
Besichtigungsdatum / Ort	07.05.2026 / SAP Walldorf 69190 Walldorf
Fahrzeugart	Passenger Car
Hersteller	BMW
Modell / Verkaufsbezeichnung	iX3
Schlüssel-Nummern HSN / TSN	0005 DAQ 00009
Fahrzeug-Identnummer	WBY41DU050S252443
Anzahl Besitzer	unbekannt
Erstzulassung	02.02.2022
Nächste HU	02/2027
Fahrzeug Dokumente	Zum Zeitpunkt der Besichtigung lag die Zulassungsbescheinigung Teil 1 (Schein) vor, die Zulassungsbescheinigung Teil 2 (Brief) lag nicht vor. ZB Teil 1 (Schein) nicht entgegen genommen
Fahrzeug Kennzeichen	Kennzeichen nicht entgegen genommen
Laufleistung	120.549 km / abgelesen
Kraftstoffart	Elektro
Zylinder / Schadstoffklasse	/ 2017/1151;WLTP;reine Elektrofz
Leergewicht (kg)	2.255
zul. Gesamtgewicht (kg)	2.725
Maße (L/B/H)	4734 x 1891 x 1668
Getriebe	Automatik
Polster / Farbe	/
Anzahl Schlüssel	1 von 2 Schlüsseln vorhanden
Wartungsheft / Wartungsnachweis	digitaler Nachweis / vollständig

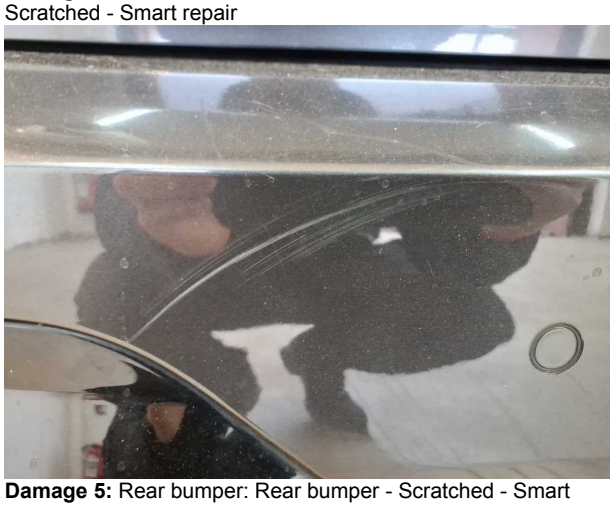
Damage 5: Rear bumper: Rear bumper - Scratched - Smart repair
