TÜV SÜD Auto Partner GmbH

PROTOKOLLNUMMER: 41394548

Gutachten

Betreff	Minderwertgutachten
Auftrag durch	akf leasing GmbH & Co KG Am Diek 50 42277 Wuppertal
Besichtigungsdatum / Ort	23.05.2025 / das akf autohaus Wandhofener Straße 25 58239 Schwerte
Fahrzeug-Identnummer	SCBCW13S8NC004353

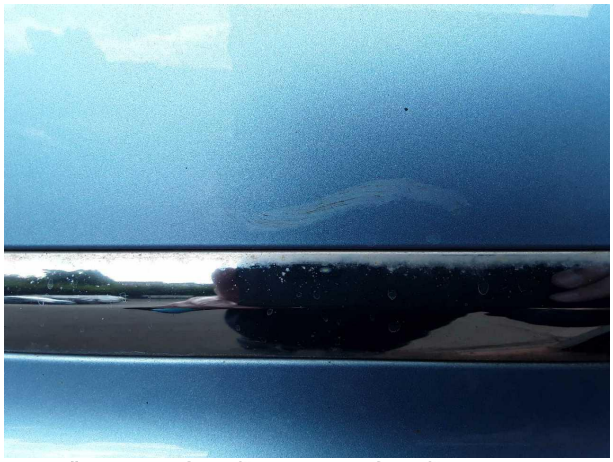
Nr.	Bauteilgruppe	Beschreibung
1	Stossfänger hinten	Stossfänger hinten - Kratzer - instandsetzen und lackieren
2	Sonstiges	Inspektion/Wartung - kein Nachweis - erneuern
3	Rad/Reifen	Leichtmetallfelge vorn rechts - Kratzer - Wertminderung
4	Rad/Reifen	Leichtmetallfelge hinten rechts - Kratzer - Wertminderung

Beschädigung 1: Stossfänger hinten: Stossfänger hinten - Kratzer - instandsetzen und lackieren

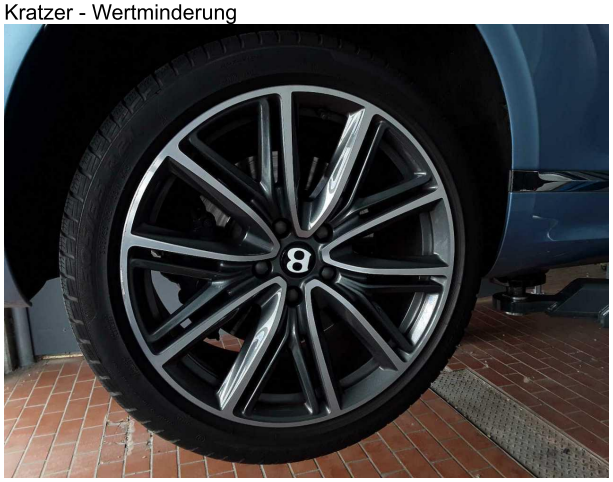
Beschädigung 3: Rad/Reifen: Leichtmetallfelge vorn rechts - Kratzer - Wertminderung
