Informe de tasación

RENAULT CLIO

EQUILIBRE BLUE DCI 74KW (100CV)

VIN	VF1RJA00371193757
Primera matriculación	25/7/2023
Kilometraje del vehículo	136.945 km

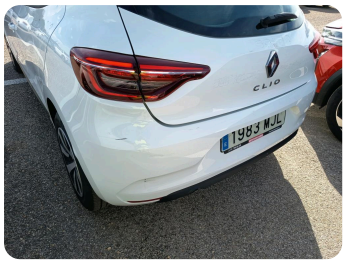
6 | Aleta Del Iz

Tipo de daño	Golpe(s) y arañazo(s)
Modo de reparación	Reparar + Pintar

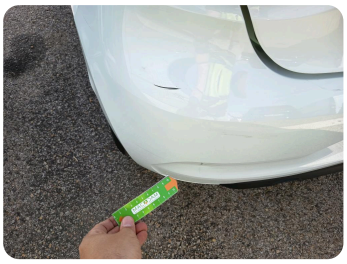
7 | Paragolpes Tras

Tipo de daño	Rayado
Modo de reparación	Pintar

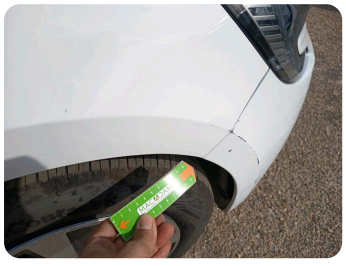
8 | Puerta maletero Tras

Tipo de daño	Golpe(s) y arañazo(s)
Modo de reparación	Reparar + Pintar
