G u t a c h t e n

1470R-R754

Fahrzeugzustandsbewertung für Kennzeichen HP WN1702 FIN VF1RJK00570191679

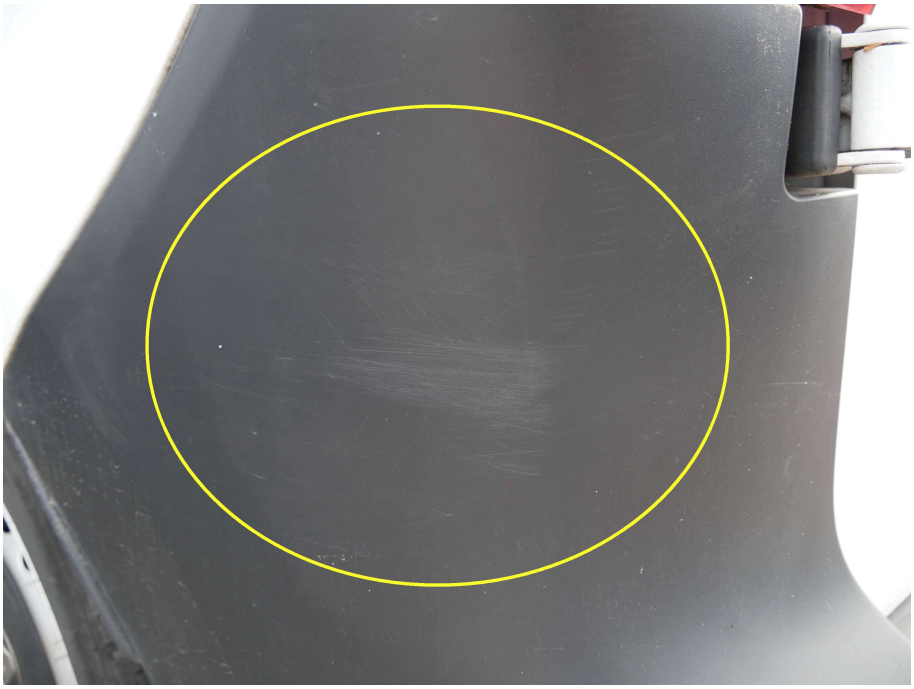
Bild 19 Innenraum verschmutzt.

Bild 20 Stoßfänger HL verschrammt.

Bild 21 Stoßfänger HL verschrammt.

Bild 22 Verkleidung Flügeltür L beschädigt.

Bild 23 Dichtung Flügeltüren beschädigt.

Bild 24 Stoßfänger VR beschädigt.

Bild 25 Kotflügel VR verformt/ beschädigt.

Bild 26 Blende Aussenspiegel R beschädigt.

Bild 27 Reifen VA L&R verschlissen

Bild 28 Seitenwand HR verormt/ beschädigt.

Bild 29 Dach H eingeformt.

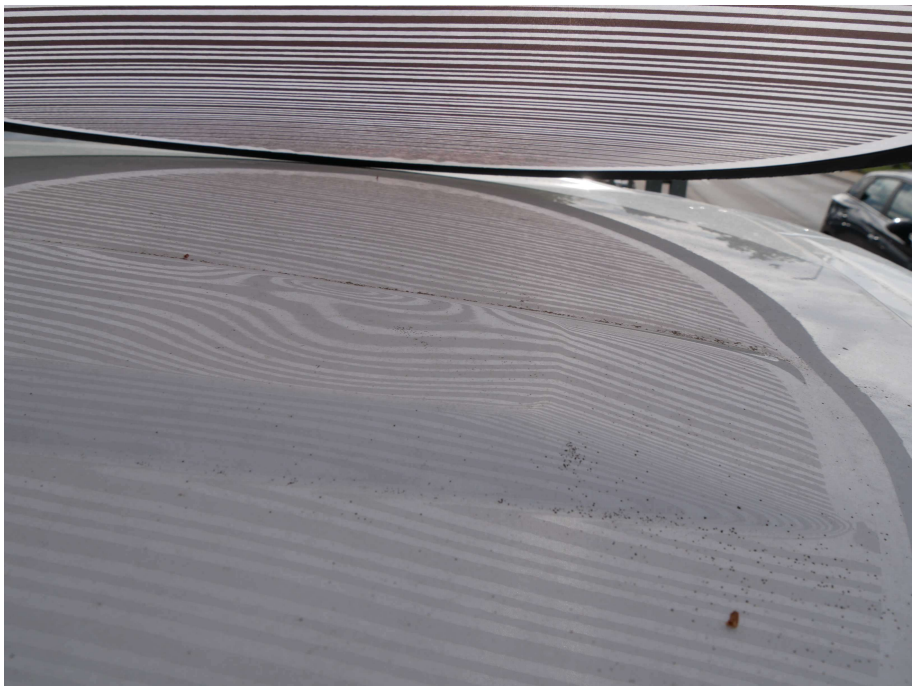
Bild 30 Dach H eingeformt.

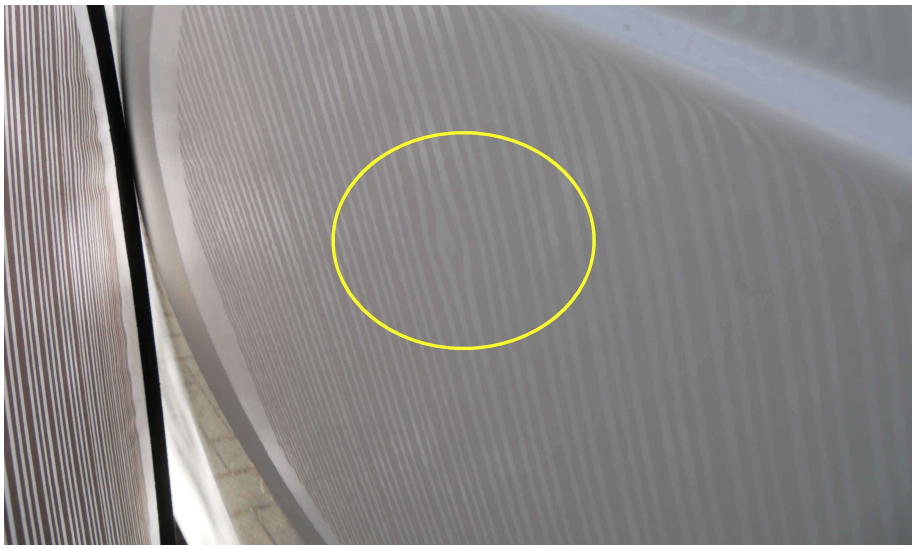
Bild 31 Schiebetür R Delle.
